### **Řešení obnovy zemědělské půdy v rámci rekultivací v Ústeckém kraji. *studie***

Zpracovali: Ing. Jan Vopravil, Ph.D.  
Ing. Tomáš Khel  
Ing. Michaela Hrabalíková

Praha, 2014

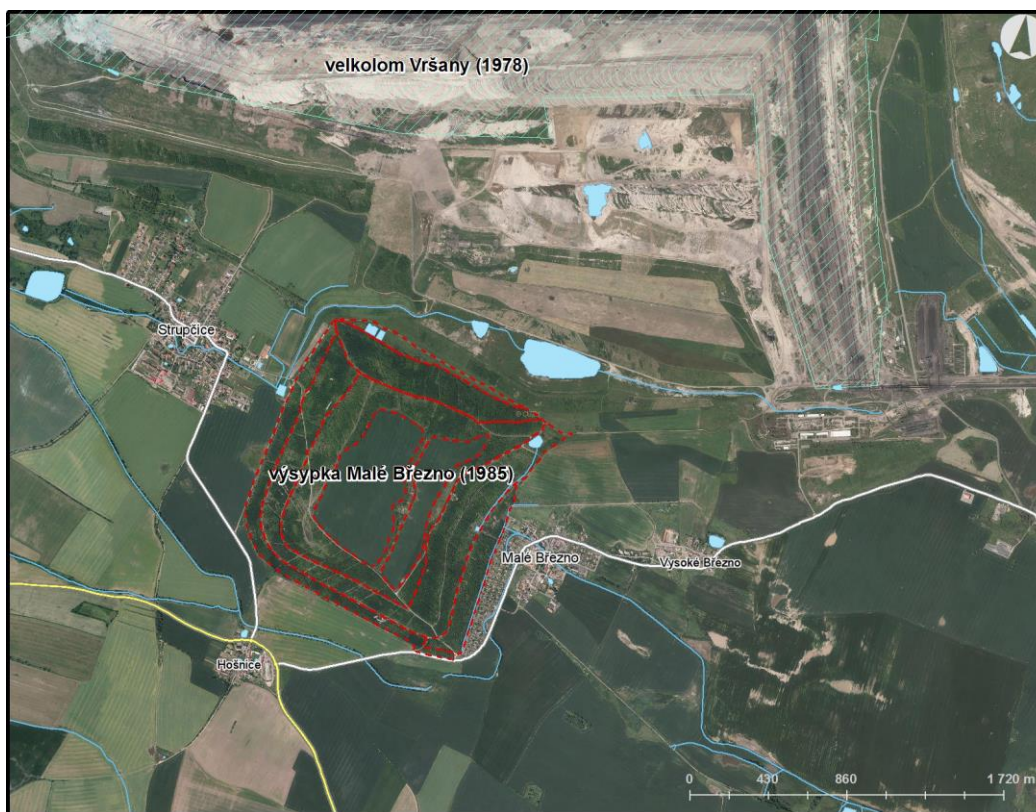
Obrázek 1: Okolí výsypky Malé Březno (červená přerušovaná čára) – obce Vysoké březno, Malé Březno, Hošnice a Strupčice (Podklad je tvořen ortofoto mapou ČR, © ČÚZK)

Vnější výsypka lomu Vršany se nachází v těsné blízkosti stejnojmenné obce Malé Březno, Vysoké Březno a Strupčice (Obrázek 1). Rozloha výsypky je 210 ha. Rekultivační práce probíhaly od roku 1990. Převažují lesnické rekultivace doplněné zemědělskými různého stáří. Podrobně je rekultivace výsypky popsána v kapitole 2.3.

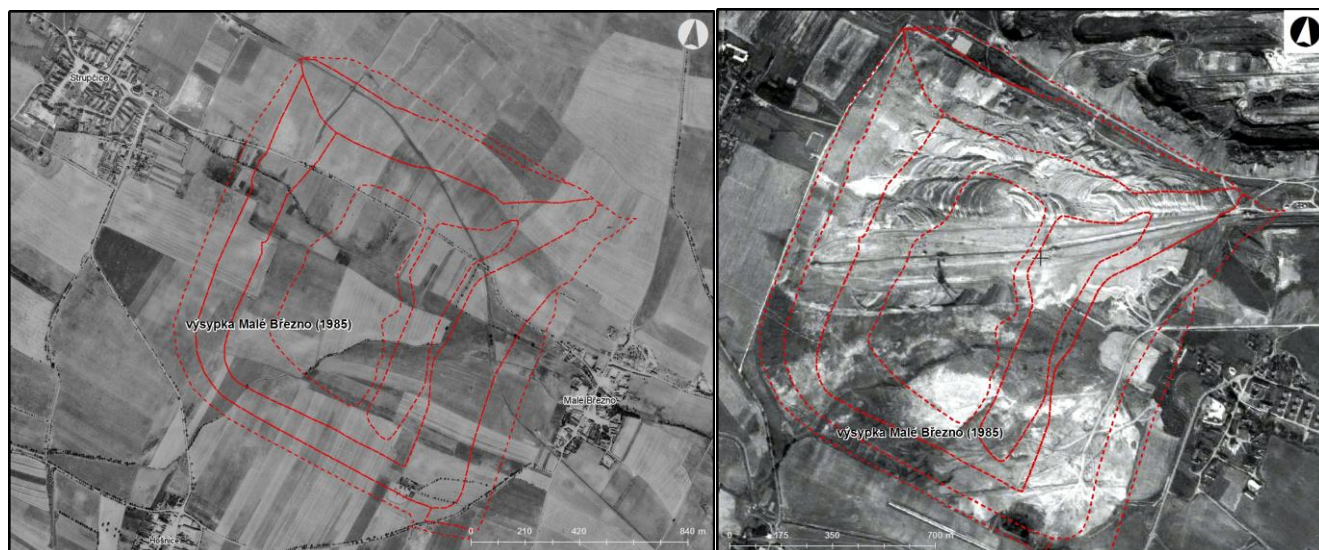
Obrázek 3: Hospodářské využití půdy na leteckých snímcích z roku 1952 a 1987. Dle snímků je patrné, že krajina byla využívána především zemědělsky

Jak ukazuje Obrázek 3, bylo před založením výsypky území intenzivně zemědělsky obhospodařované a nevyhnulo se mu tak mapování zemědělských půd prováděné v rámci KPP. Jednalo se o celorepublikovou průzkumnou akci, při které byly mapovány půdní okrsky tehdejšího území republiky a to v detailním měřítku 1:5000.

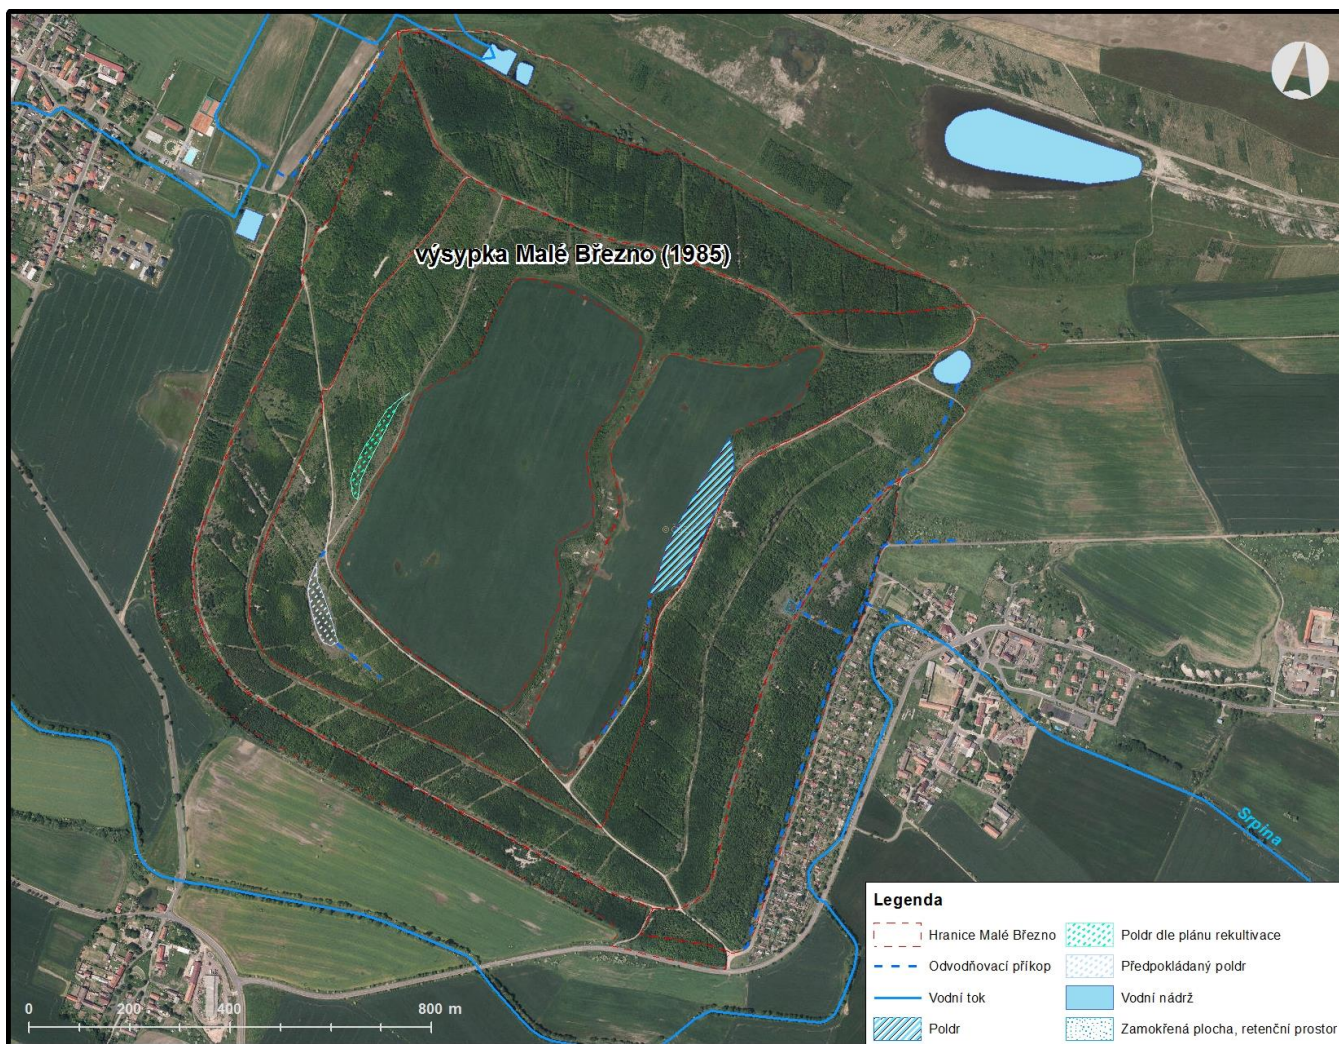
Obrázek 6: Hydrologické poměry a stávající protipovodňová a protierozní opatření na výsypce Malé Březno

Výsypka je odvodňována soustavou cestních a svodných příkopů a dále pak řekou Srpinou (Obrázek 6). Na vrcholu plošiny by se měly podle plánu rekultivace nacházet dva poldry, z nich byl přesně určen při terénní pochůzce pouze jeden, který je umístěn nad obcí Malé Březno a také odpovídá návrhu rekultivace výsypky (Obrázek 6).

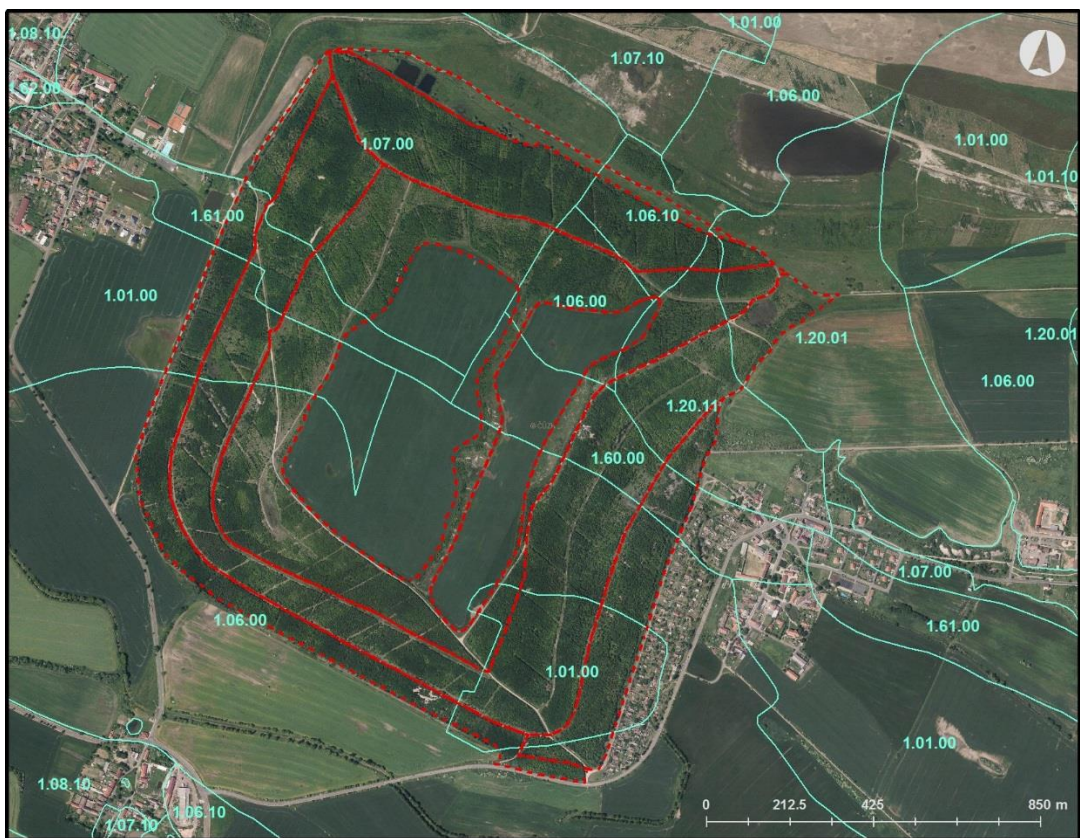
Obrázek 10: Původní hranice BPEJ z 80. let minulého století (@VÚMOP, v.v.i.)

Obrázek 10 ukazuje původní stav bonitace modelové lokality, tedy stav před založením výsypky. Obrázek 11 pak ukazuje v současnosti platný stav hranic BPEJ po rebonitaci provedené v roce 2011 v k.ú. Malé Březno. Návrh nového vymezení okrsků BPEJ odrážejícího současný stav v k.ú. Strupčice je ve fázi schvalování (*zdroj: metainformační systém VÚMOP, v.v.i.*). Podle kódů BPEJ se na území vyskytují:

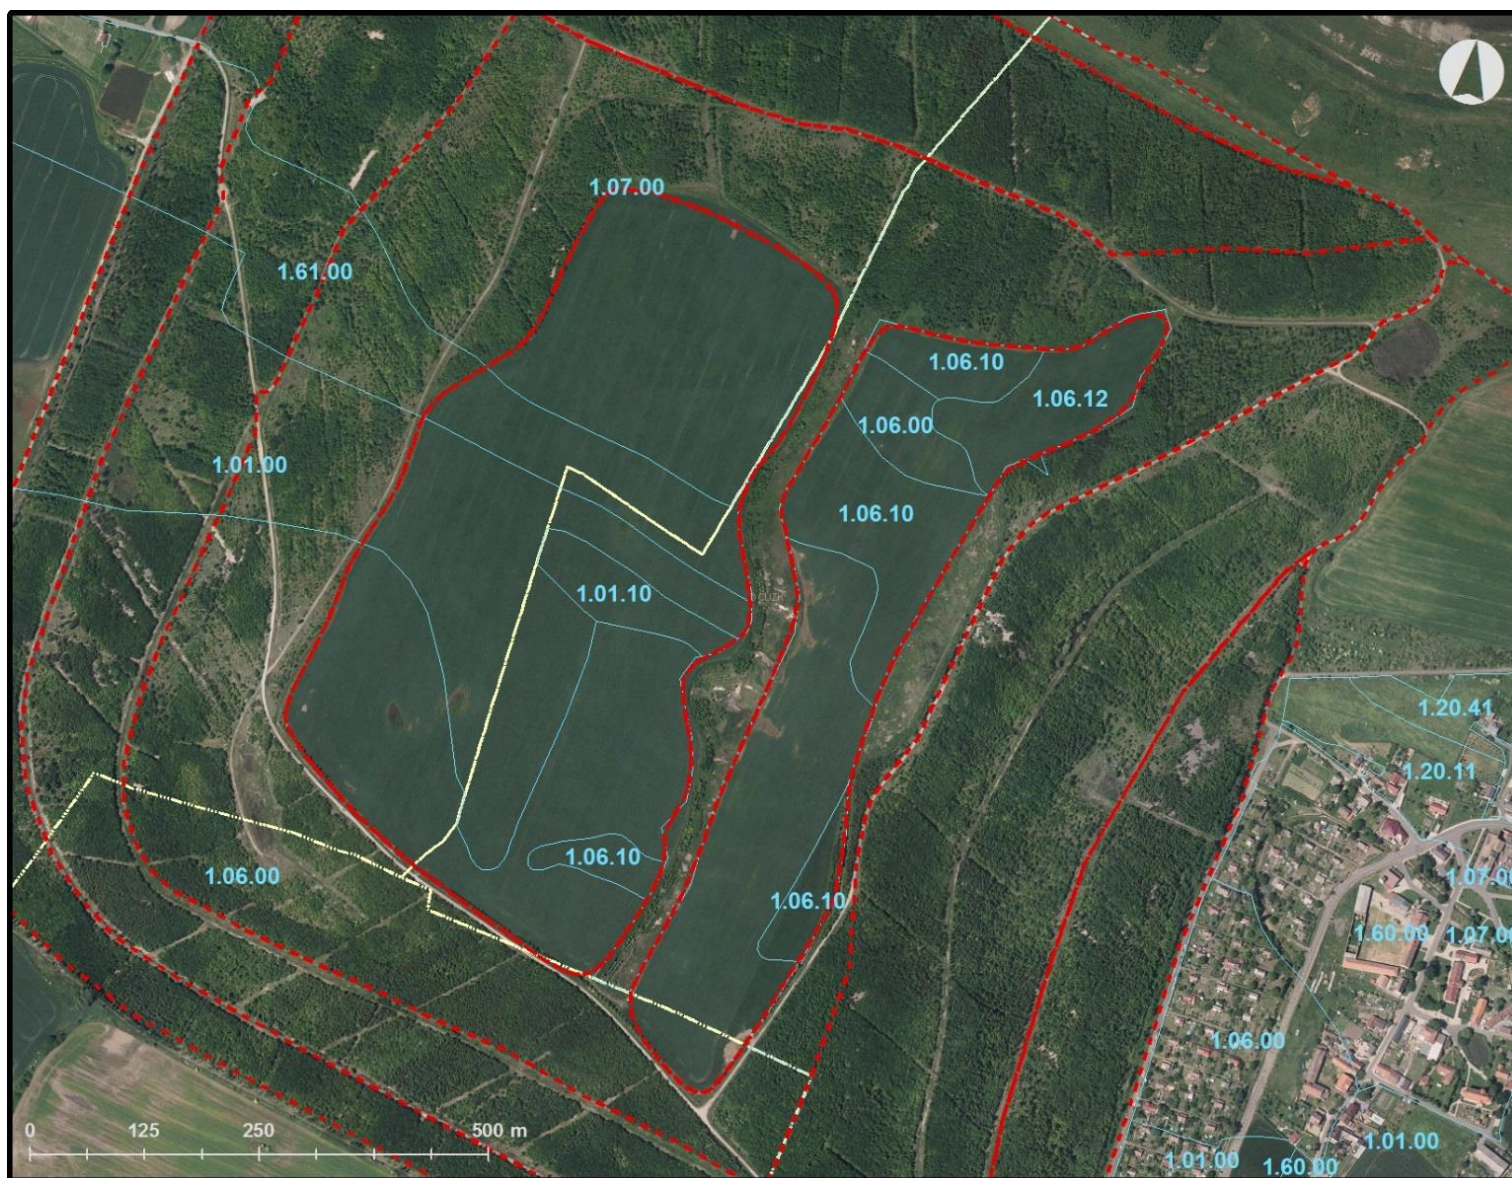
Obrázek 11: V současnosti platné okrsky BPEJ modelové lokality (©VÚMOP, v.v.i.)

- 1.07.00 – černoze země pelické
- 1.61.00 – černice pelické
- 1.01.00 – černoze země modální
- 1.06.00/1.06.10/1.06.12 – černoze země pelické karbonátové/černické (v různých geomorfologických podmínkách)

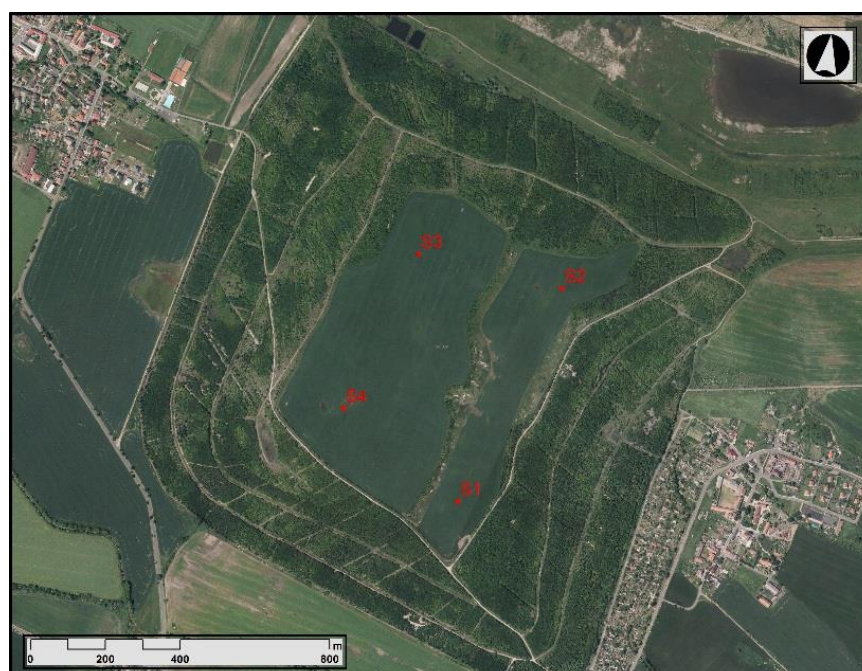
Obrázek 12: Původní lokalizace odběrových míst (Kohel a Dedera 1998)

Tehdejší Výzkumný ústav meliorací a ochrany půdy Praha zpracoval v roce 1998 studii „Zhodnocení kvality antropogenních půd na výsypce Malé Březno – IV. etapa s Střimice – II. etapa“ (Kohel a Dedera 1998). V rámci Hodnocení byly na výsypce Malé Březno vykopány 4 sondy, byl proveden popis zastiženého půdního profilu a z humusového horizontu a podloží byly odebrány porušené půdní vzorky (Obrázek 12, Tabulka 4 a Tabulka 5).

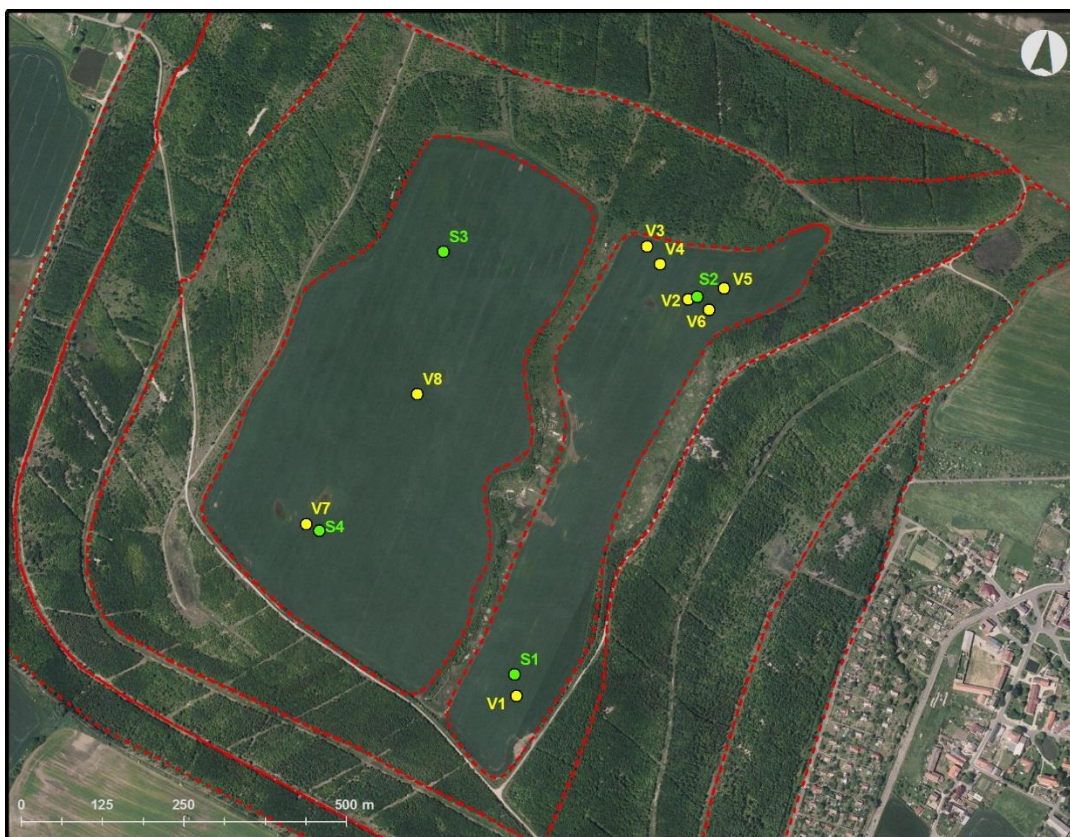
Obrázek 13: Lokalizace kopaných (S) a vpichovaných (V) sond během průzkumu

Povrch terénu je v současnosti mírně zvlněný (Obrázek 16) s výjimkou okolí sondy S2, kde se sklon povrchu ve směru SZ zvedal k lesní rekultivaci na okraji zemědělské plochy ve sklonu cca.  $12^\circ$  (Obrázek 17). Jedná se však jen o malou část plochy. Na ploše reprezentované sondami S3 a S4 byly zaznamenány periodicky povrchově zamokřené plochy v okolí sondy S4 patrné také na ortofotosnímku (Obrázek 13).

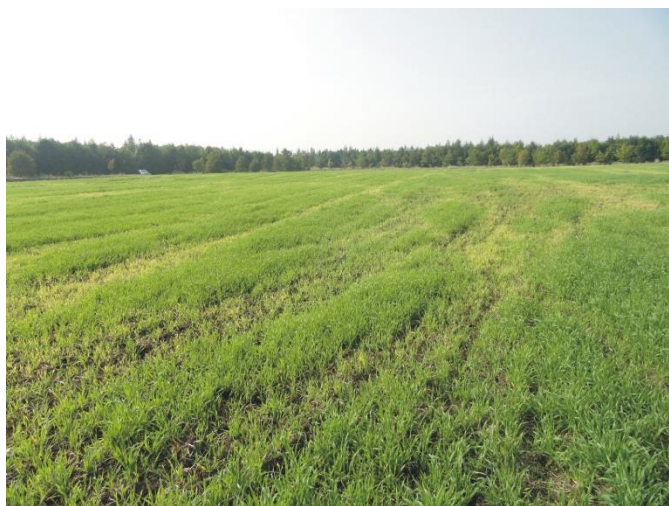
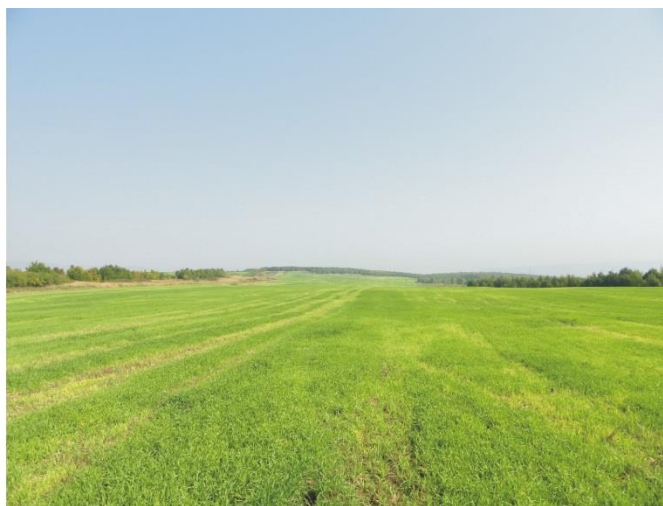
Obrázek 14: Pohled na plochu se sondami S1 a S2 (vlevo pohled na jižní, vpravo severní část plochy)

Rekognoskace terénu spojená s odběry vzorků proběhla na modelové lokalitě dne 4.9.2014. V době průzkumu byla na obou protieroční mezí oddělených částech náhorní plošiny zasetá ozimá obilovina. Charakter terénu a stav porostu ukazují Obrázek 14 a Obrázek 15. Během průzkumu byly kromě výkopu sond na místech původních lokalizací provedeny vpichované sondy určené pro detailnější zmapování odběrového místa a přesnější spárování odběrových míst (Obrázek 13, Příloha ). V případě sondy S2 nebylo možné dohledat půdní profil odpovídající popisu z roku 1998, proto byly provedeny pouze odběry ze svrchního humusového horizontu (viz dále).

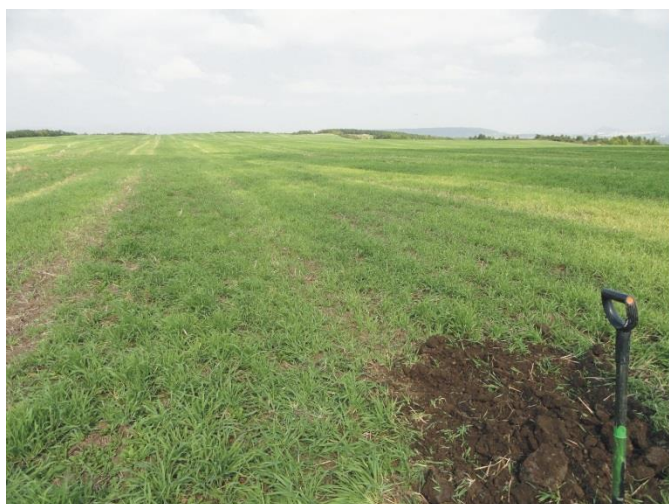
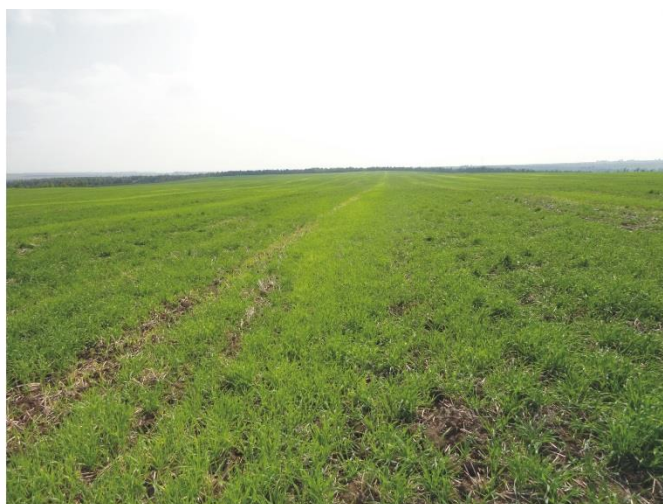
Obrázek 15: Pohled na plochu reprezentovanou sondami S3 a S4 (vlevo pohled severním směrem, vpravo na opačnou stranu)

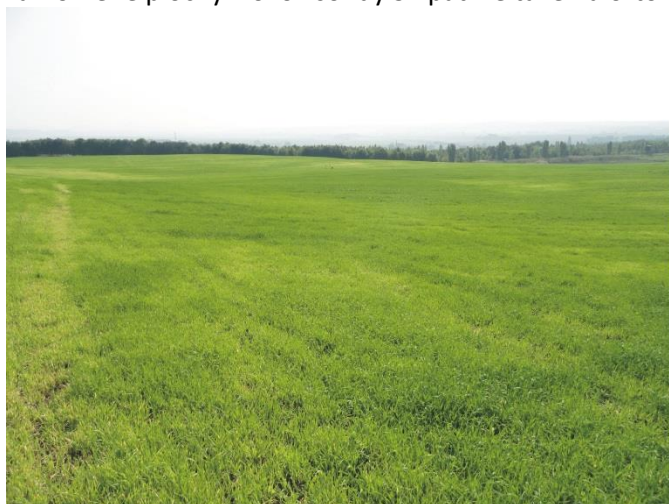
Obrázek 16: Mírně zvlněný terén a terénní deprese plochy se sondami S1 a S2

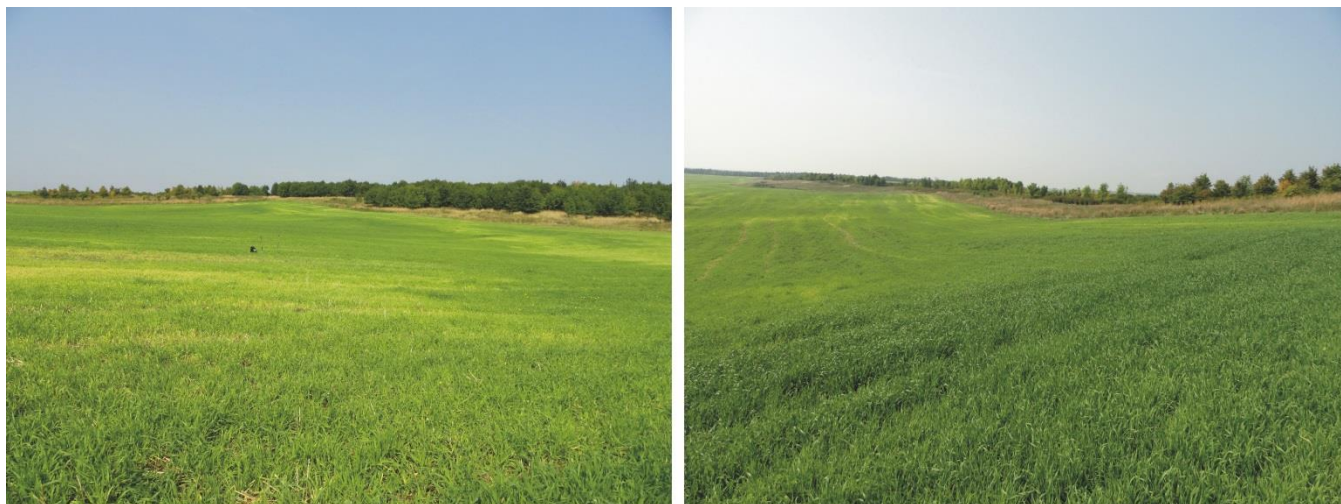
Obrázek 17: Výrazný sklon svahu v SZ cípu plochy se sondami S1 a S2 (vlevo pohled na cíp, vpravo fotografie z místa na hranici zemědělské rekultivace a lesního porostu na zmíněném cípu)

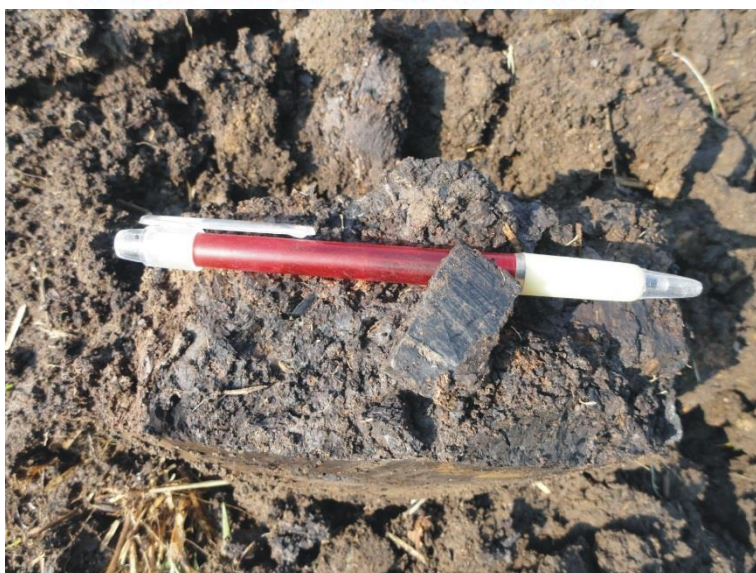
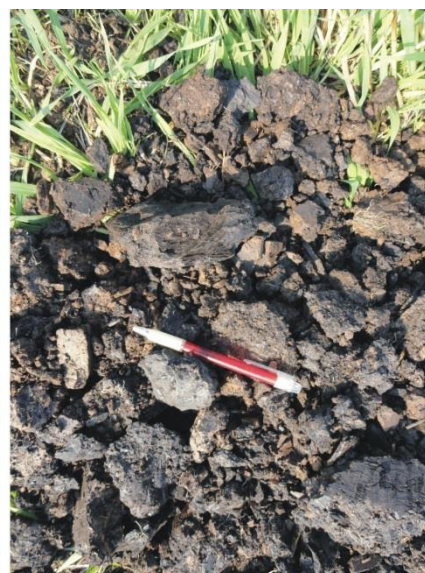
Obrázek 18: Obsah uhelné příměsi v horizontu C2

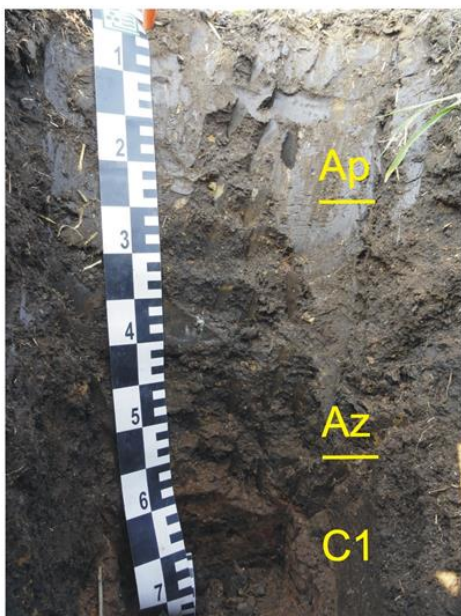
## sonda S3

antropozem hlubokohumózní – ANhh

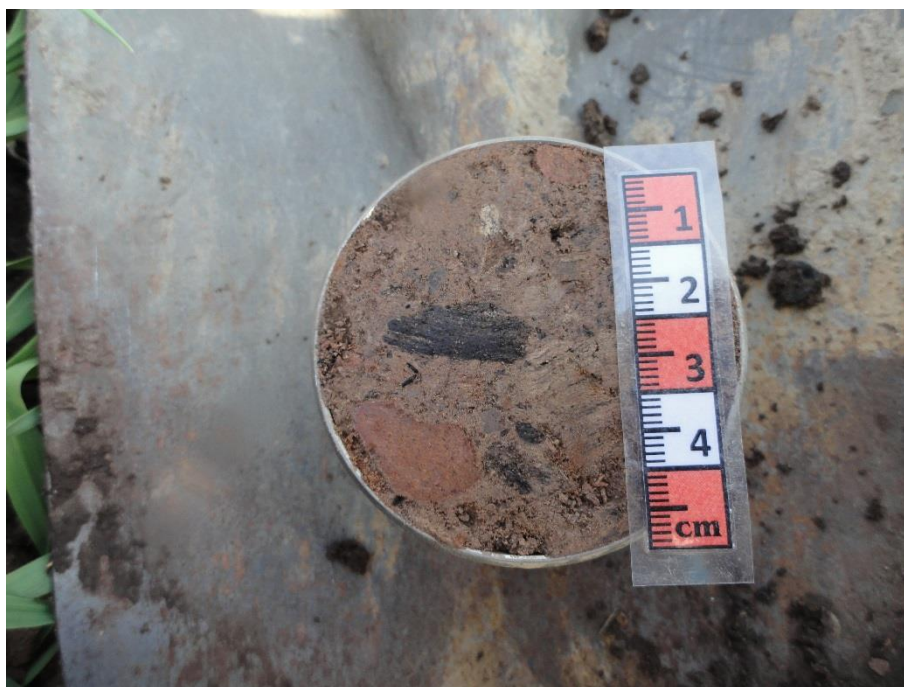
Obrázek 19: Průřez Kopeckého válečkem se známkami pevných součástí - uhlí a jílů (sonda S3, C)

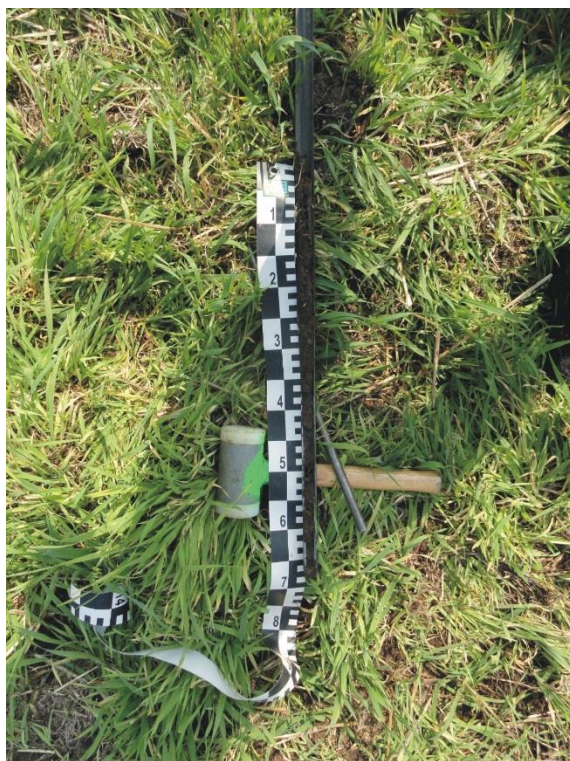
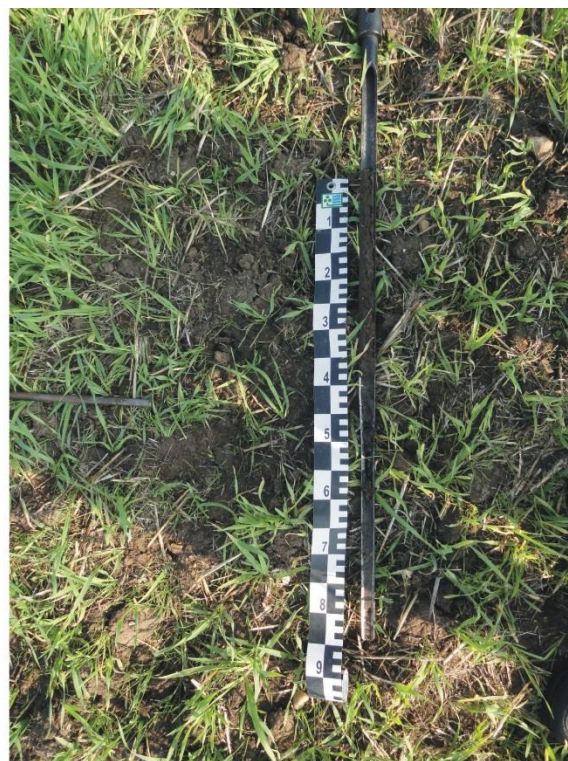
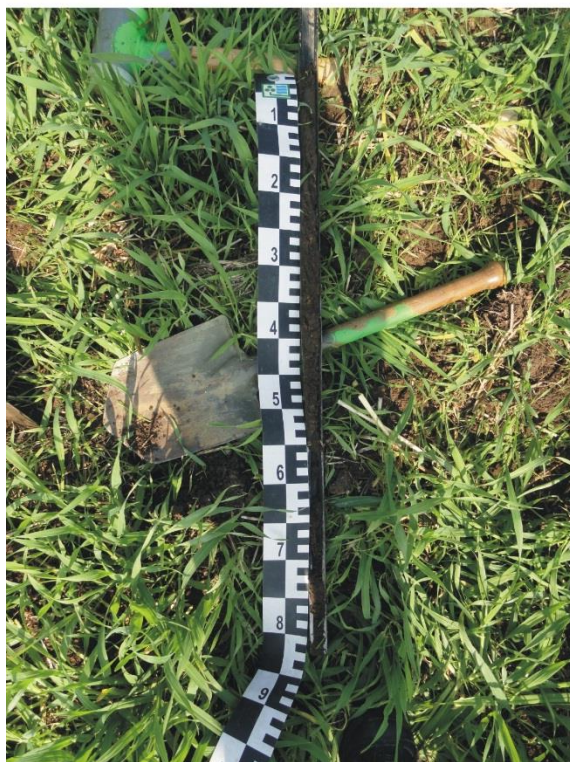
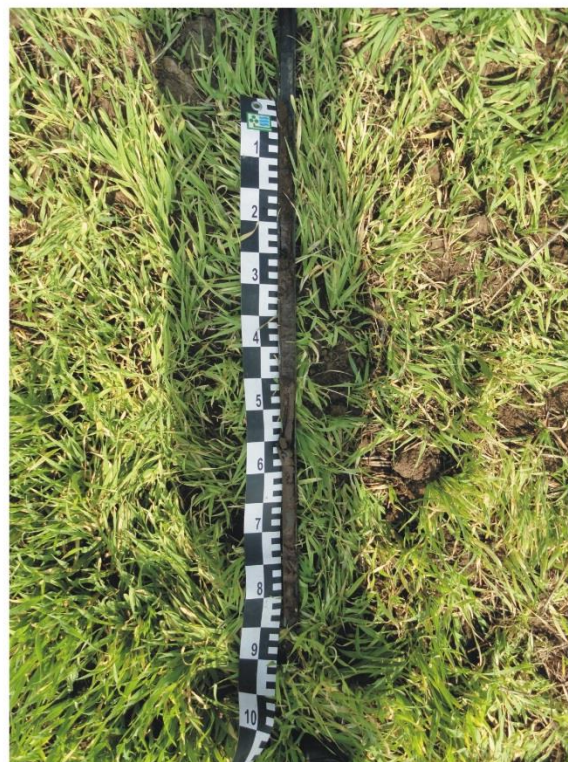
*Fotografie profilů vpichovaných sond V1-V4 (zleva doprava)*

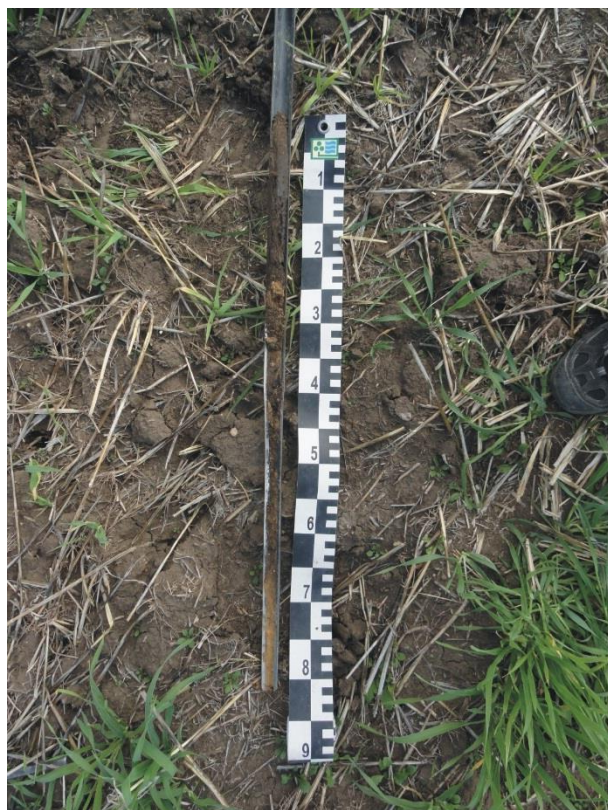
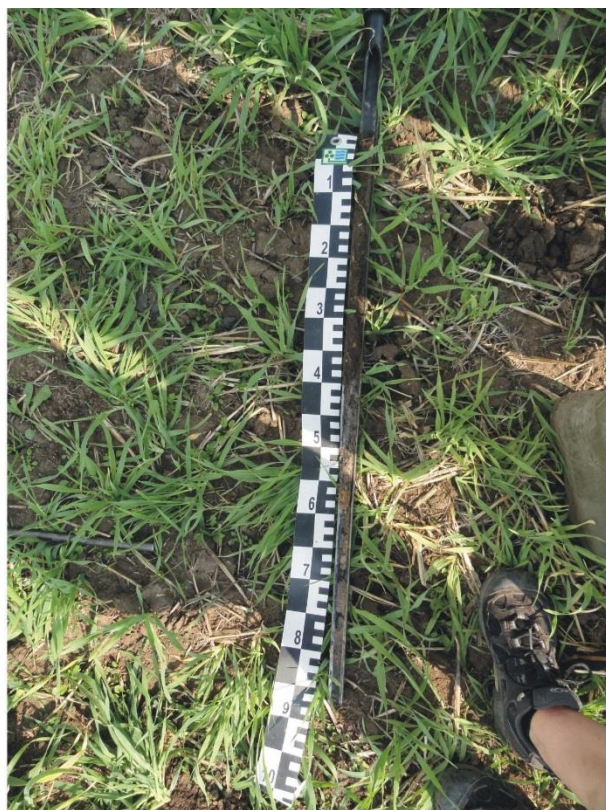
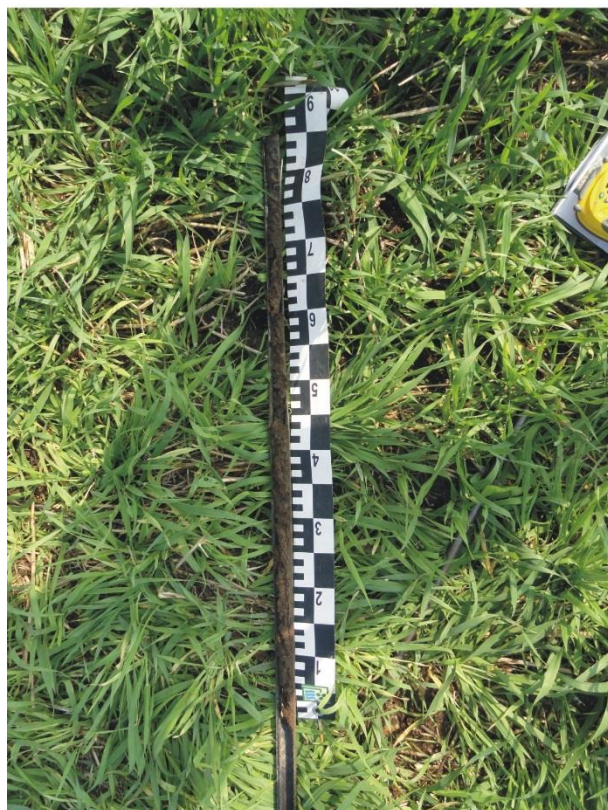
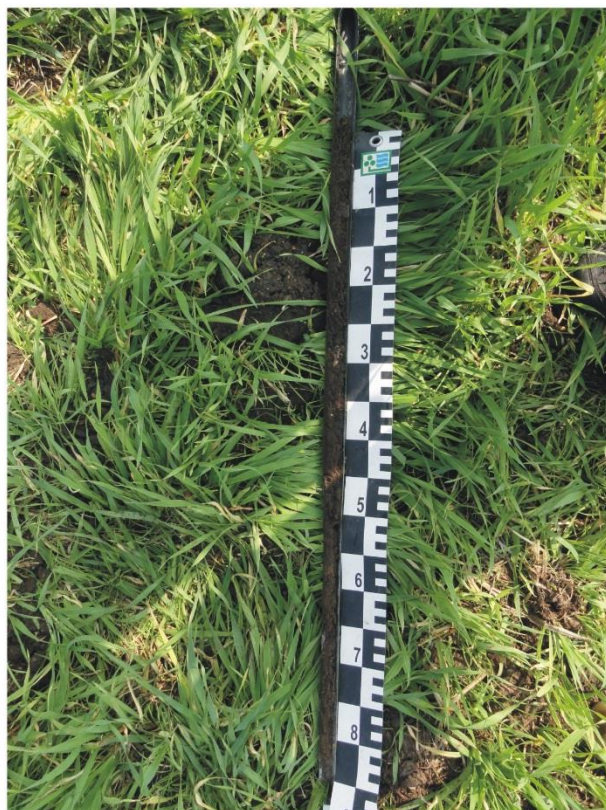
*Fotografie profilů vpichovaných sond V5-V8 (zleva doprava)*
