# NÁVRHY KONKRÉTNÍCH A DOSTATEČNĚ DIMENZOVANÝCH PROTIEROZNÍCH A PROTIPOVODŇOVÝCH OPATŘENÍ V POVODÍ VODNÍHO TOKU

VODNÍ TOK MOČIDLA (HYDROLOGICKÉ POŘADÍ 1-12-03-086)

SOWAC, S.R.O.

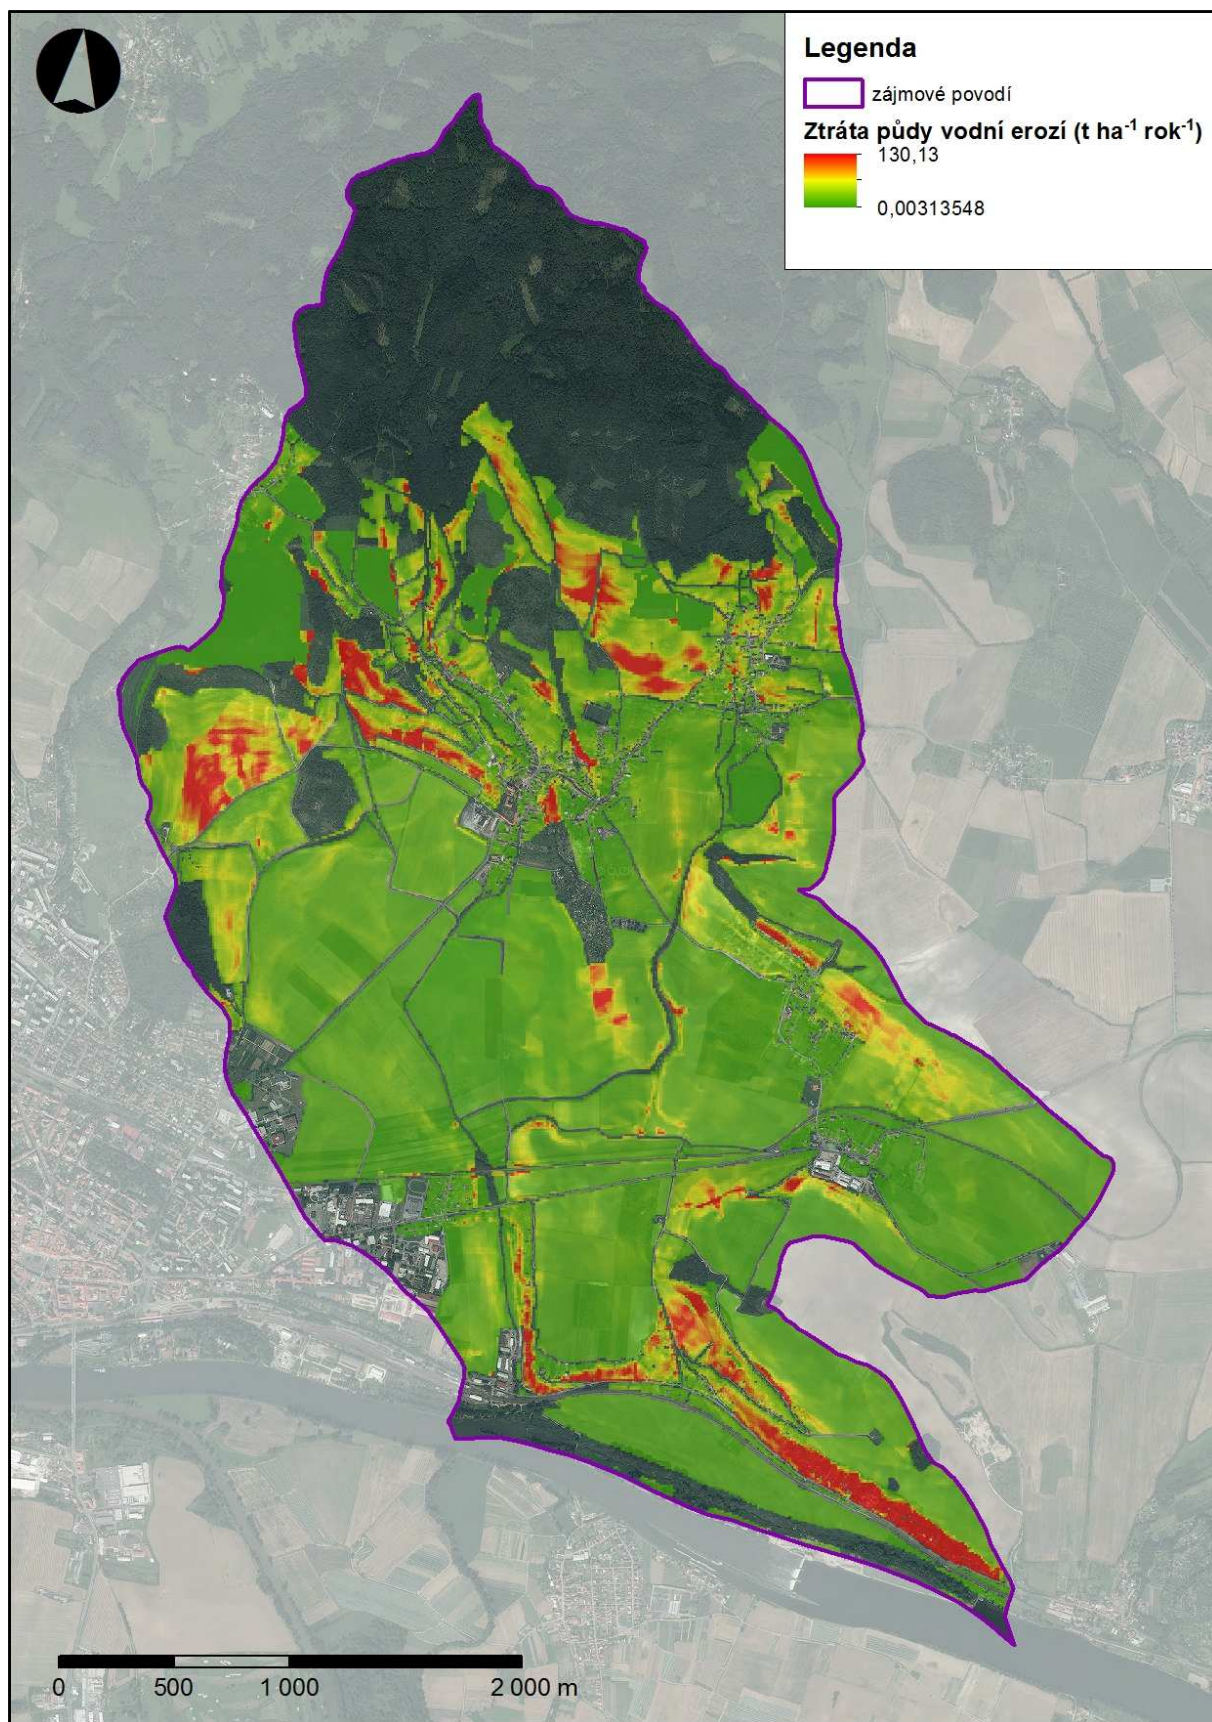
Mapa 8.22: Průměrná dlouhodobá ztráta půdy vodní erozí na povodí toku Močidla (zdroj dat: ČÚZK, VÚ-MOP, VÚV)

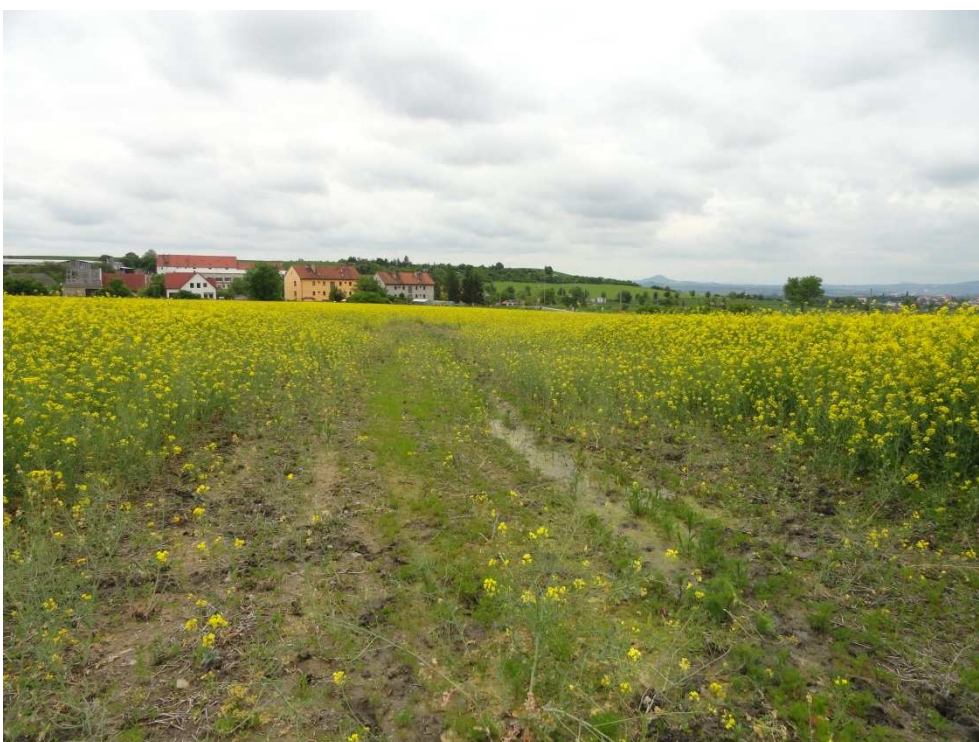
Foto 9.26: Podmáčení na pozemku č. 6 (22. 5. 2013)

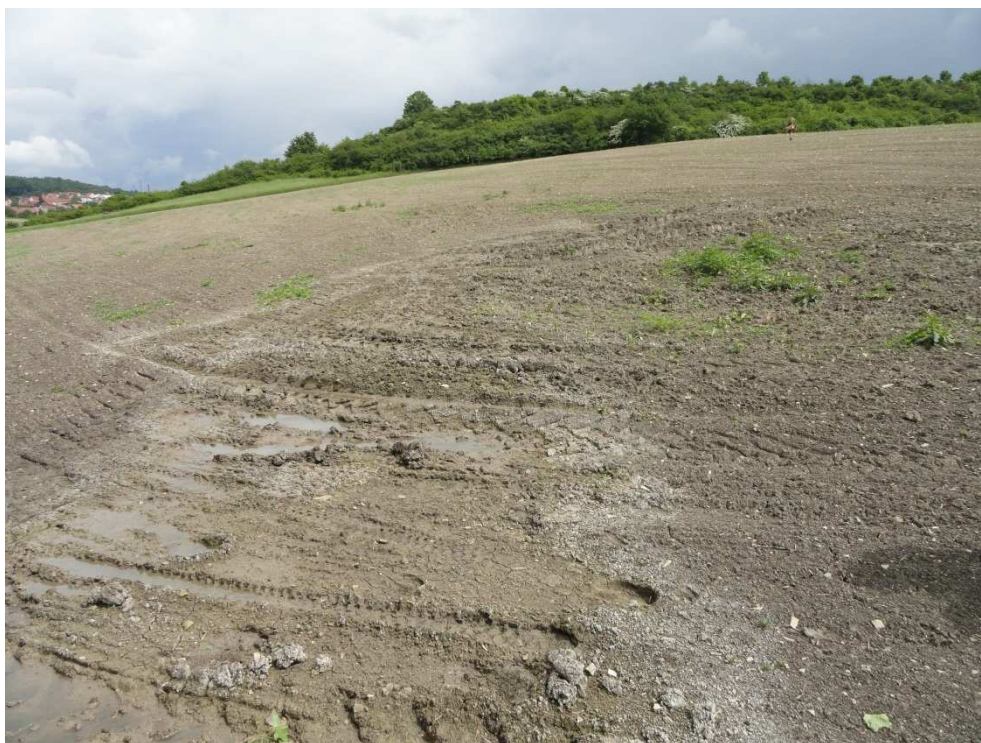
Foto 9.28: Podmáčení na pozemku č. 12 (22. 5. 2013)

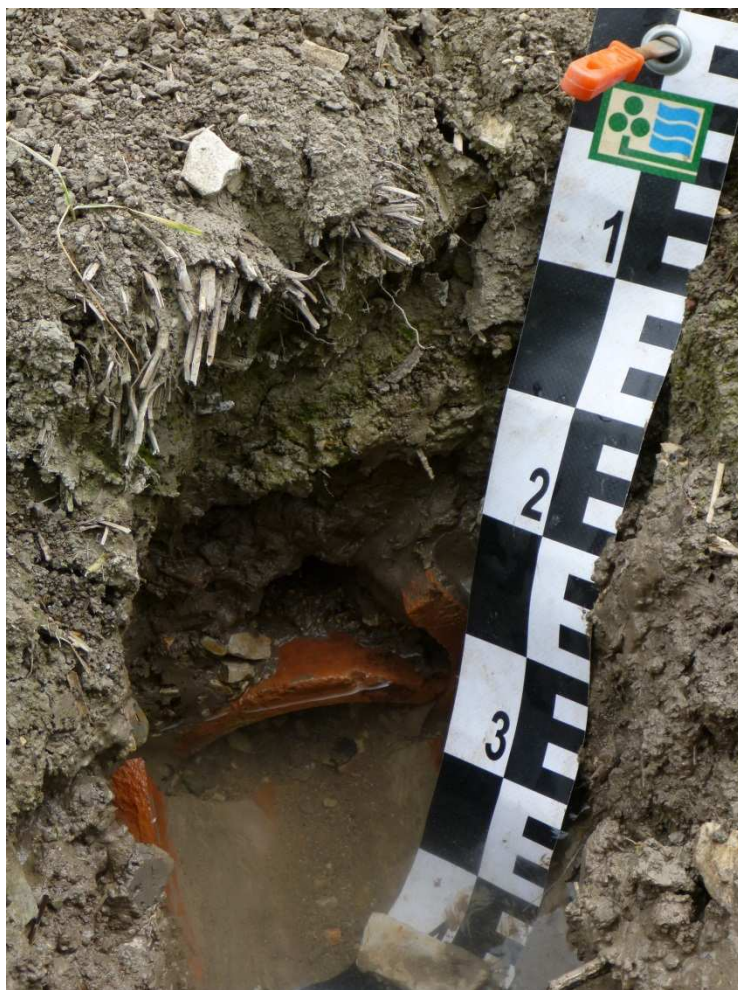
Foto 9.29: Porušené drenážní potrubí na pozemku č. 12 (22. 5. 2013)

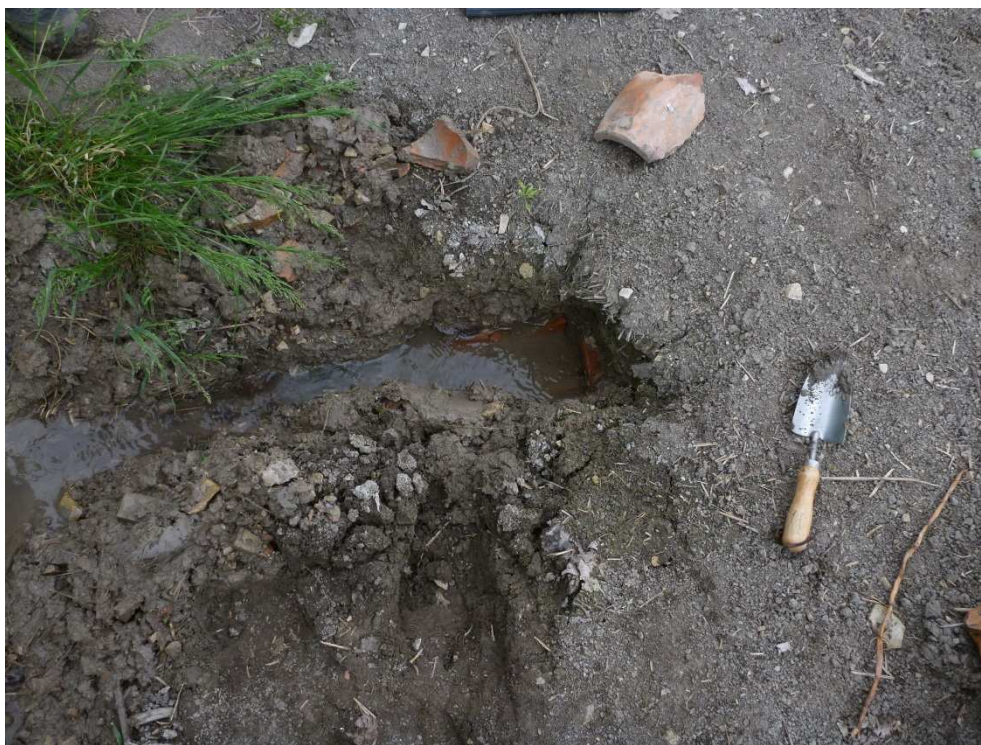
Foto 9.30: Porušené odvodňovací zařízení na pozemku č. 12 (22. 5. 2013)
