**Foto 1:** Řeka Opava v Branticích za povodně v květnu 1996  
*Přibližný charakter toku řeky Opavy v „těžišti“ úseku, kde by bylo třeba dosáhnout zvýšení dnešního stupně povodňové ochrany.*

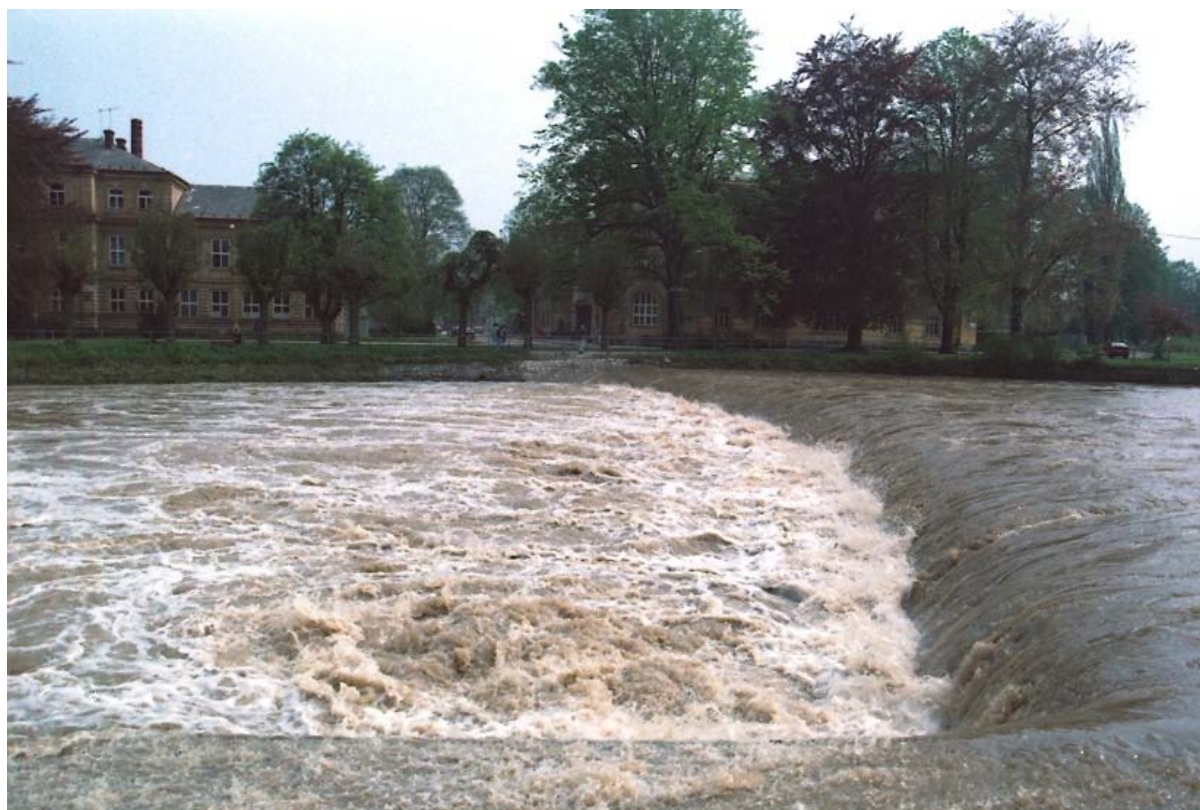
**Foto 2:** Řeka Opava v Krnově, po kulminaci povodně v červenci 1997  
*Jez na řece v centru města Krnova, v němž na střední a horní Opavě je rozsah škod za povodní nejvýznamnější.*

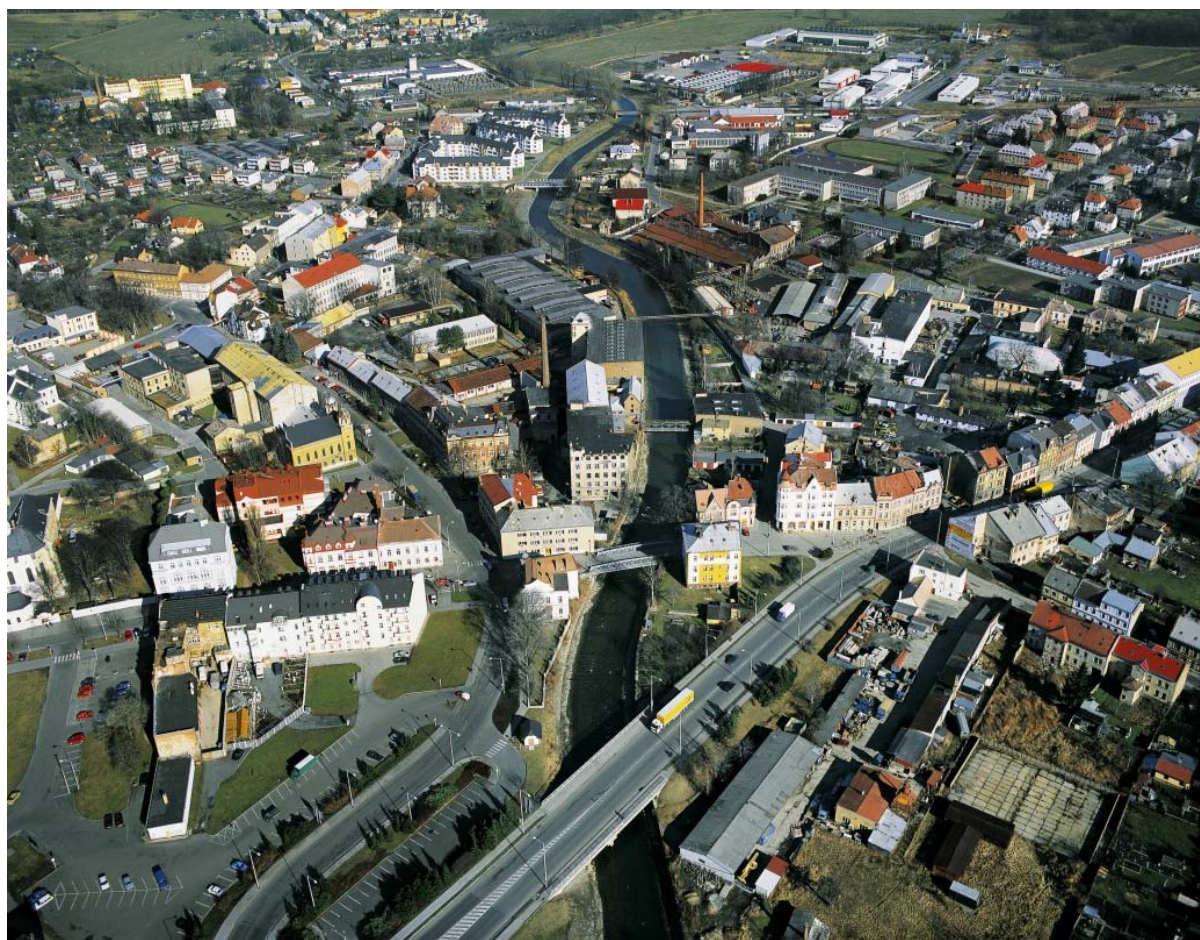
Foto 3: Město Krnov, březen 2002  
Letecký pohled na centrum města Krnov (26 tis. obyvatel), jehož středem řeka Opava protéká.

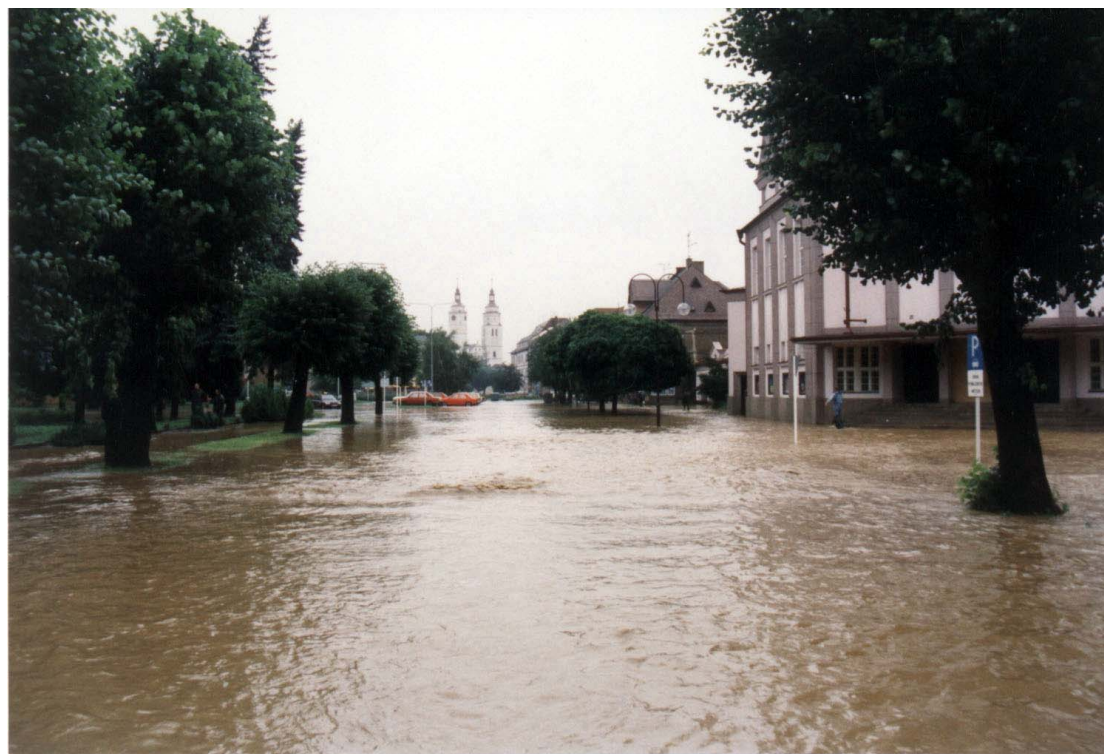
Foto 4: Město Krnov, srpen 1997  
Město má zabezpečenou ochranu na úrovni přibližně 20-leté povodně, větší povodně ohrožují zástavbu.

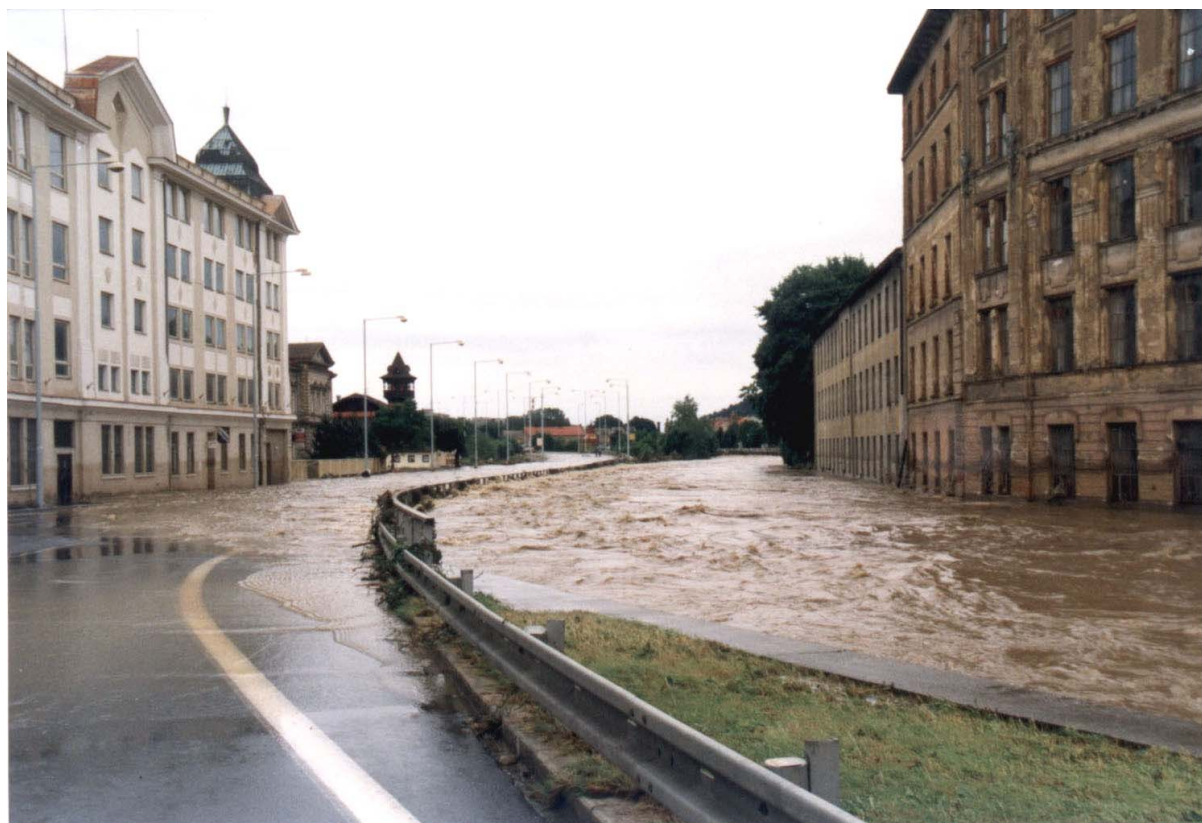
Foto 5: Město Krnov, srpen 1997  
Ohroženy jsou i průmyslové objekty.

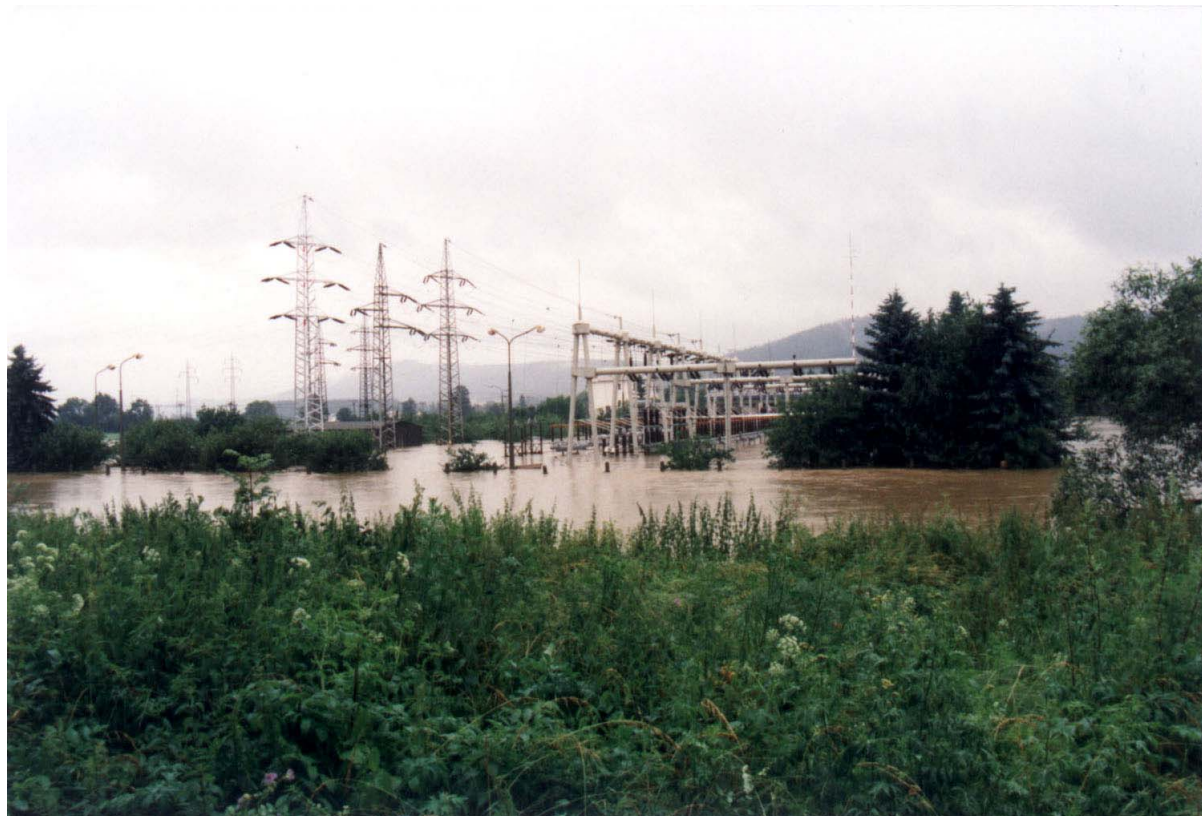
Foto 6: Povodeň 1997, Krnov  
Povodní byla zasažena i životně důležitá infrastruktura města (na snímku rozvodna energetické sítě).

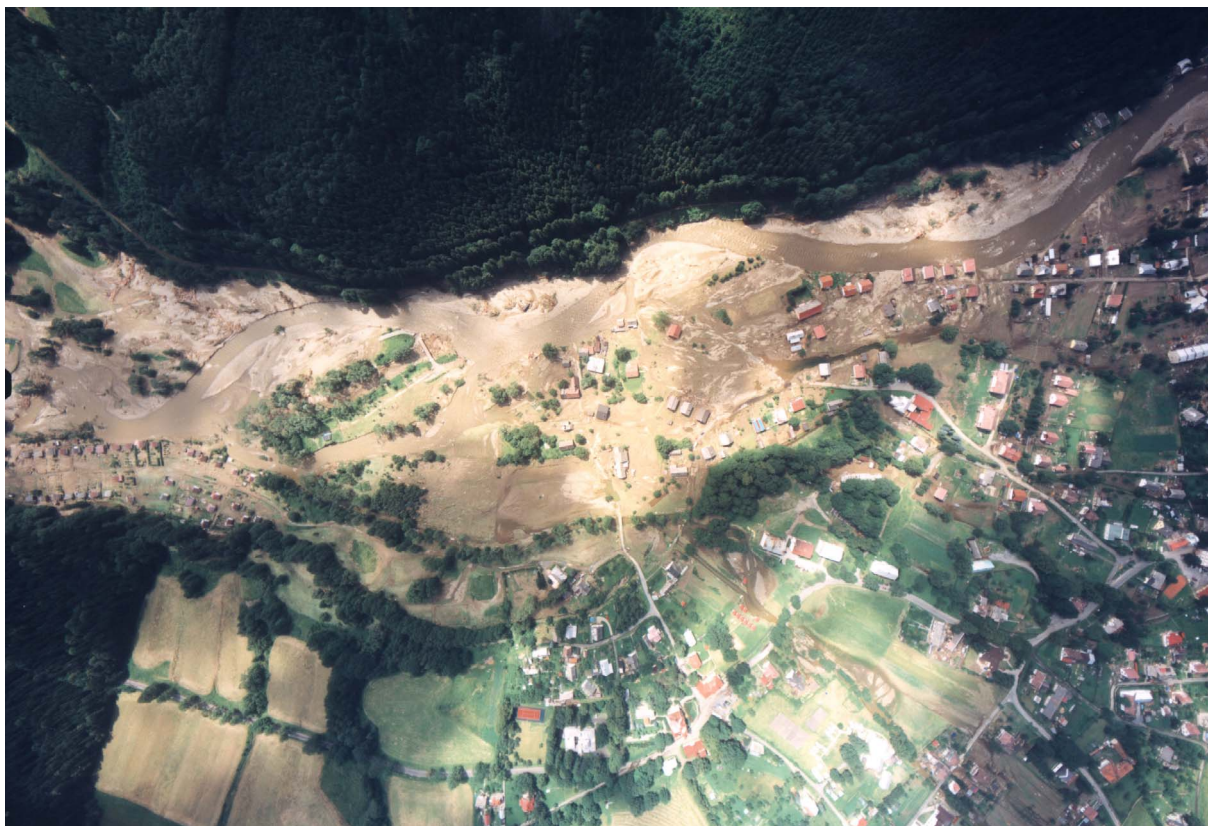
Foto 7: *Řeka Opava – Karlovice, následky povodně 1997 (snímek ze srpna 1997)*  
*Charakter nivy řeky Opavy ohrožované povodněmi - poměrně úzké a civilizačně exponované podhorské údolí.*

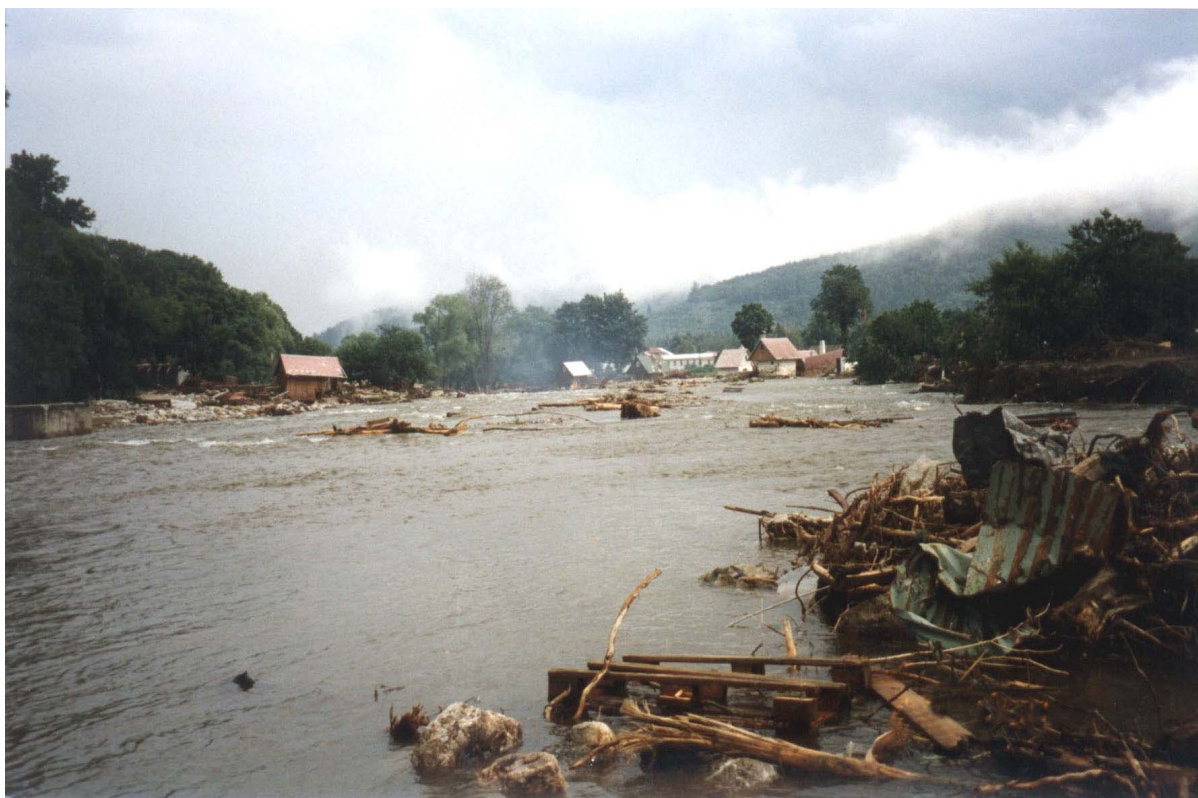
Foto 8: *Údolí horní Opavy s rozptýlenou zástavbou – červenec 1997*  
*Ničivé následky povodně v údolí řeky Opavy v podhůří Jeseníků.*

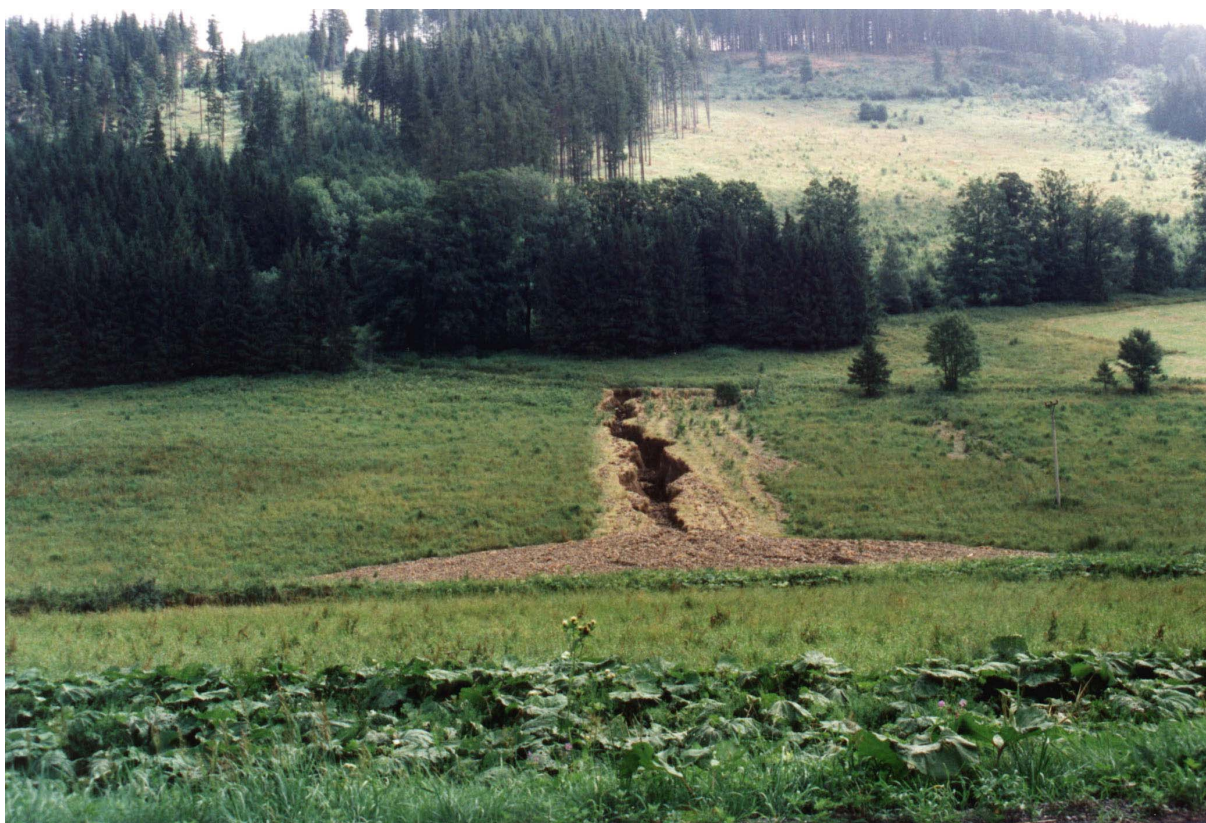
Foto 9: *Následky povodně 1997 na území obce Hynčice (řeka Opavice), snímek ze srpna 1997*  
*Povodně v horní části povodí řek Opavy a Opavice jsou provázány i výraznými erozními jevy.*

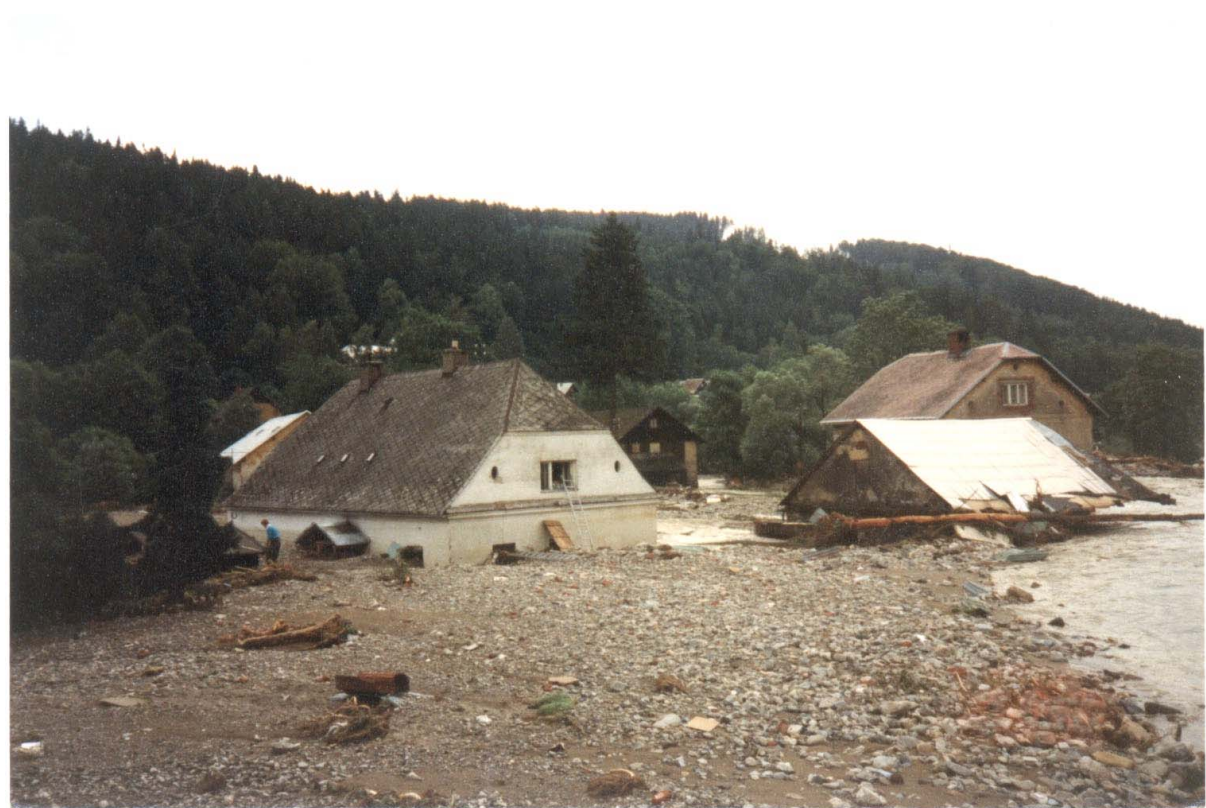
Foto 10: *Řeka Opava, Vrbno pod Pradědem, následky povodně 1997*  
*Následkem erozních jevů je přesun extrémních objemů splavenin.*

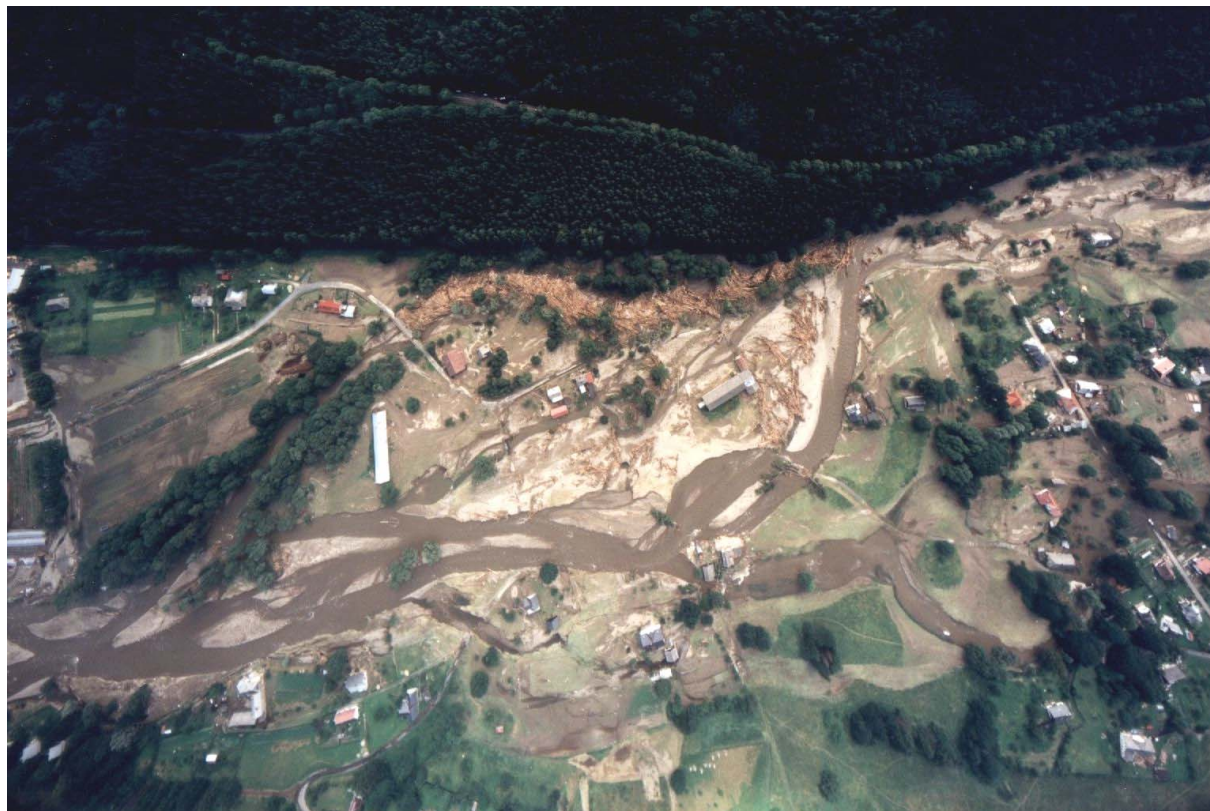
Foto 11: Řeka Opava – Karlovice, 1997

*Zdivočelá koryta za povodní vedou množství spláví z hor, které někdy způsobí úplnou změnu trasy koryta.*

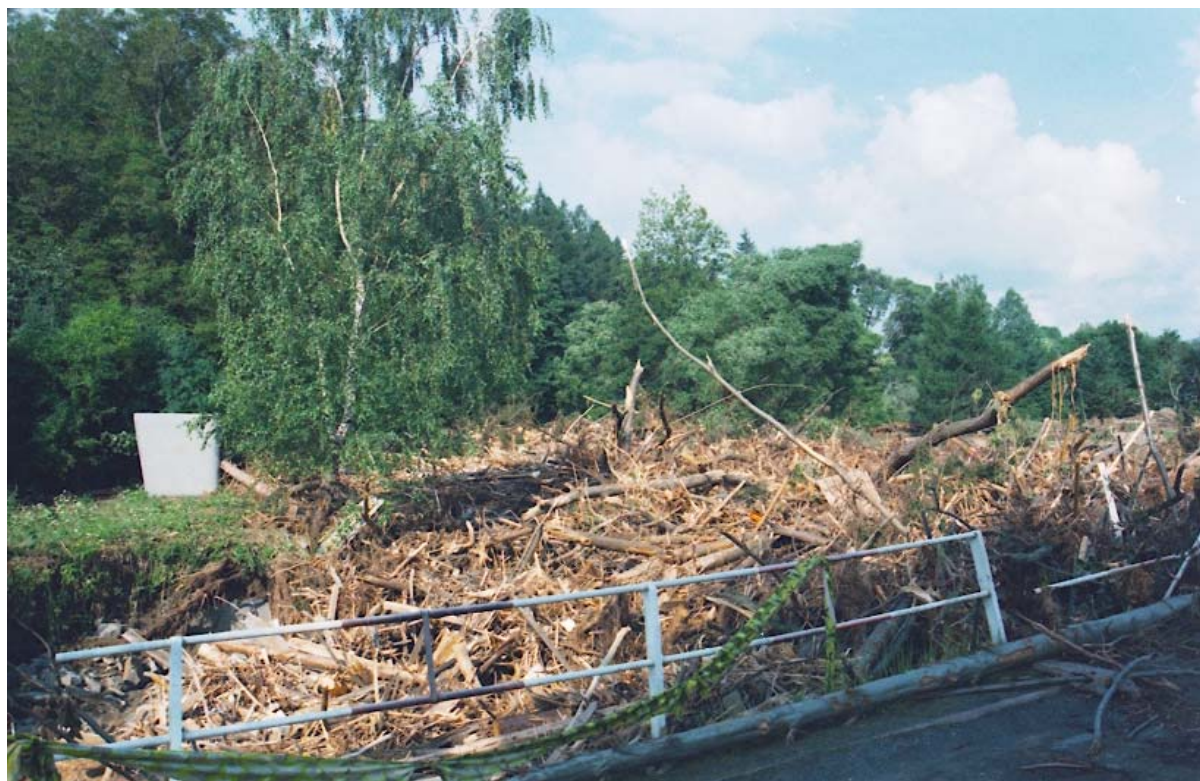
Foto 12: Řeka Opava – Karlovice, 1997

*Ucpání původního průtočného profilu řeky.*

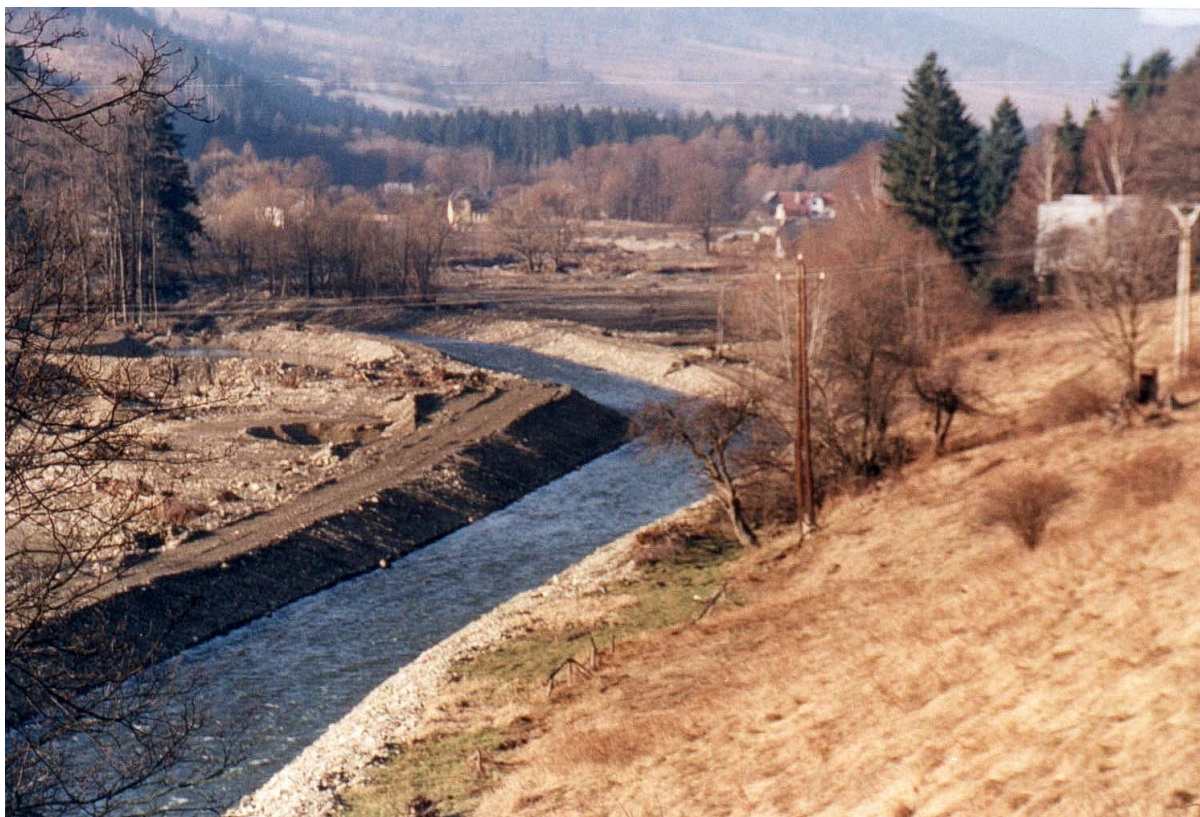
*Foto 13: Situace po povodni 1997 – operativní opatření  
Obnovení průtočnosti koryta po povodni.*

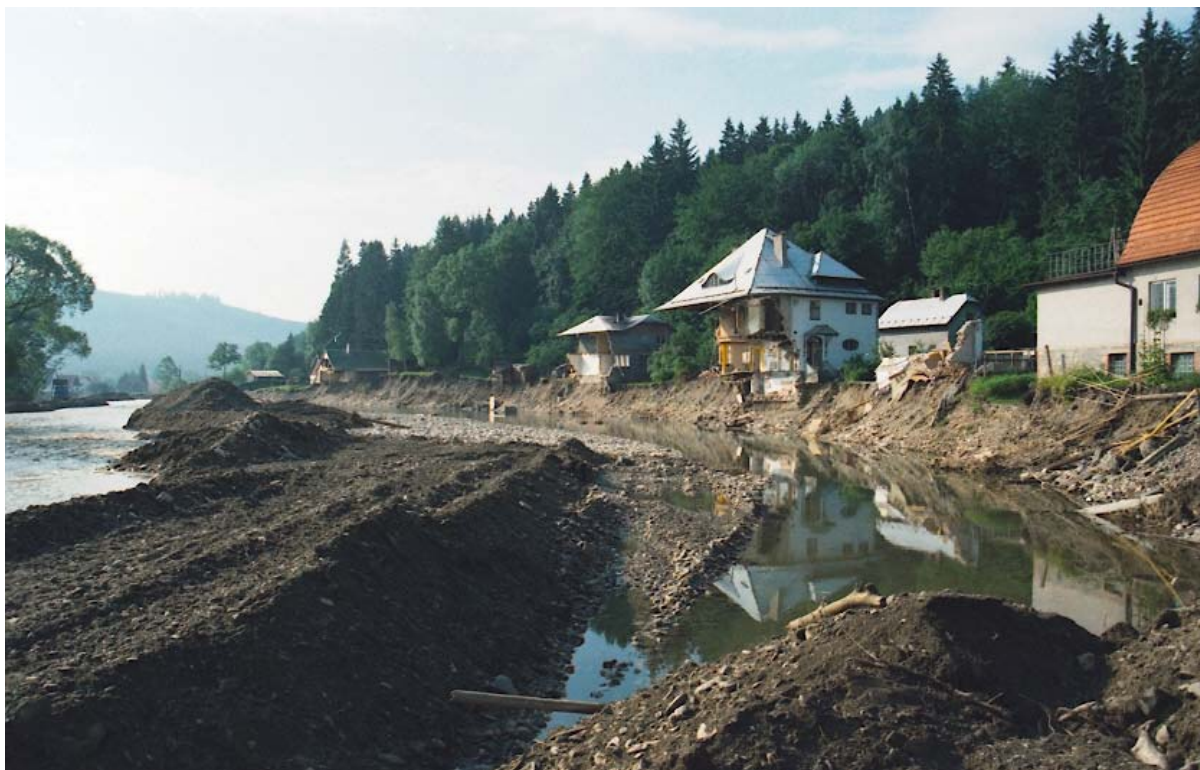
*Foto 14: Centrum obce Karlovice po povodni 1997  
Ničivý průběh povodni v podhorské údolní nivě vede k destrukci obytných budov.*

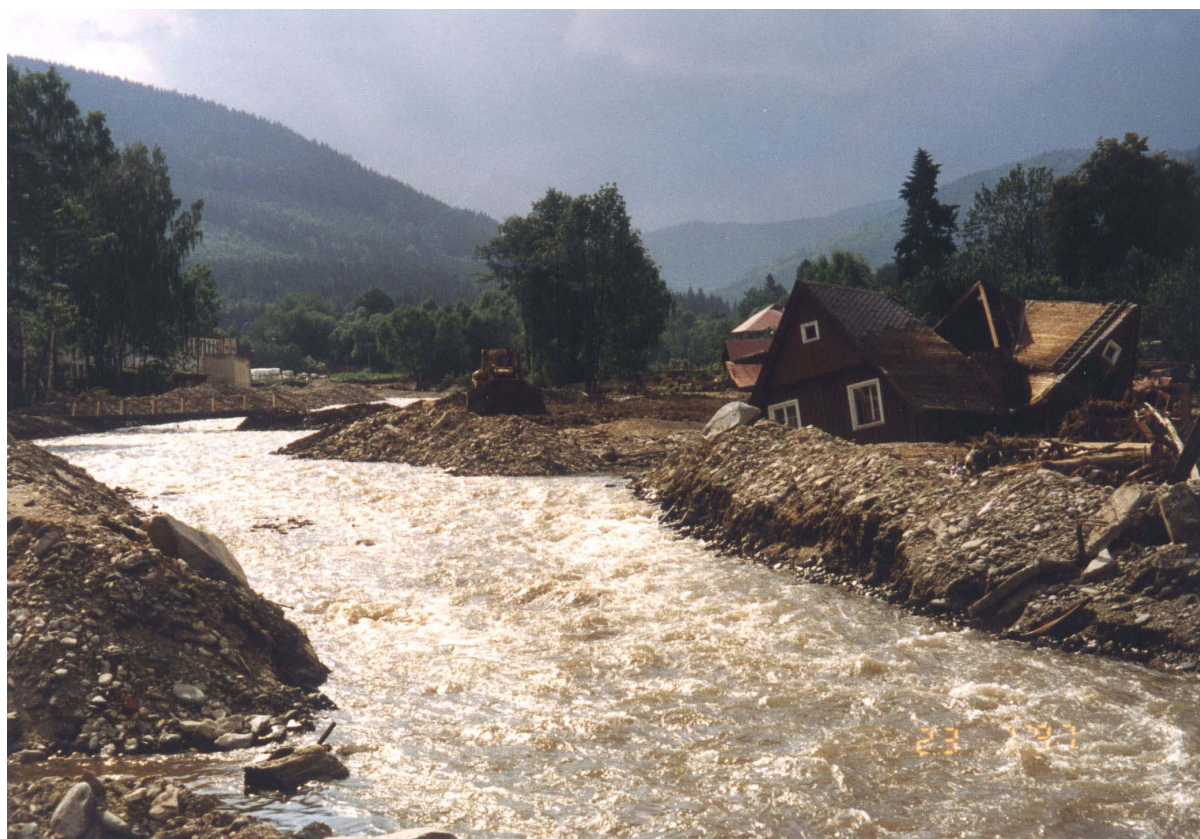
Foto 15: Řeka Opava – Karlovice, 1997  
Destrukce obytných budov.

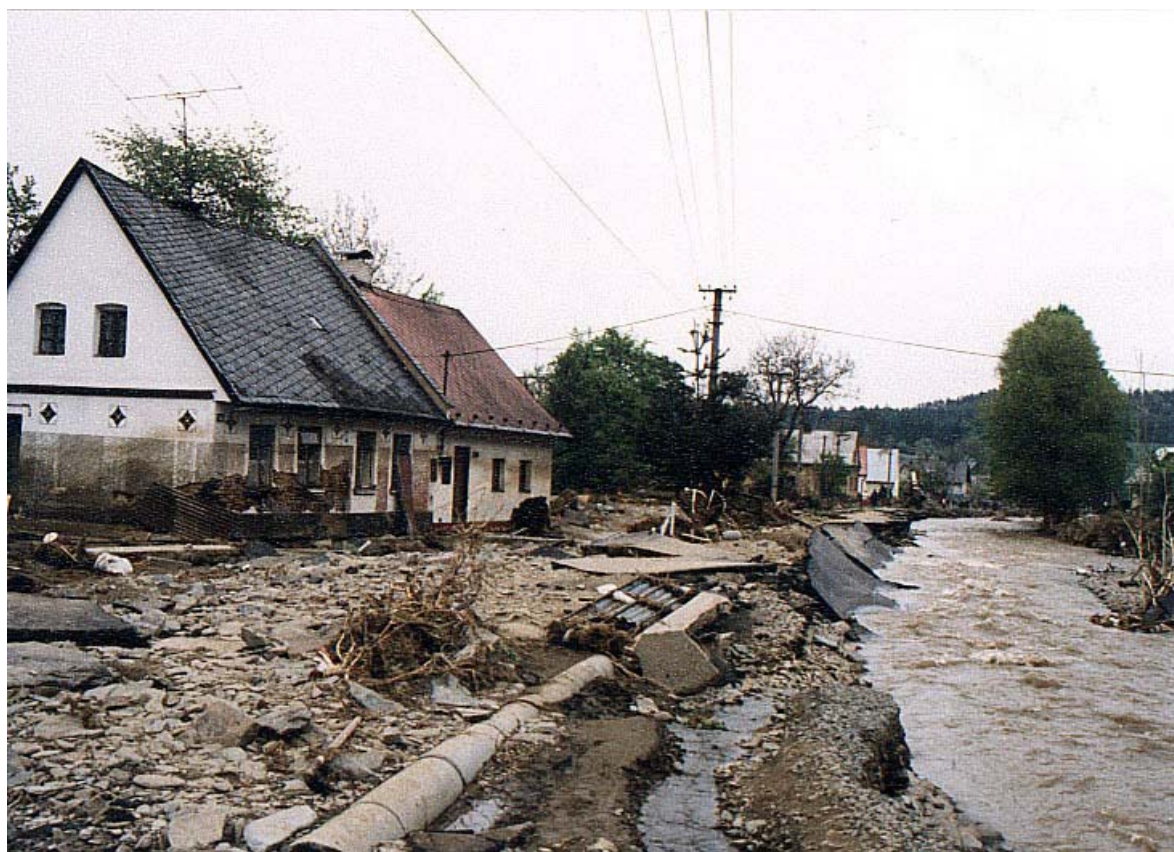
Foto 16: Čížina, obec Lichnov po povodni v květnu 1996  
V úzkých údolích bývá povodněmi rozvrácena celá struktura osídlení – zástavba, souběžné komunikace, inženýrské sítě.

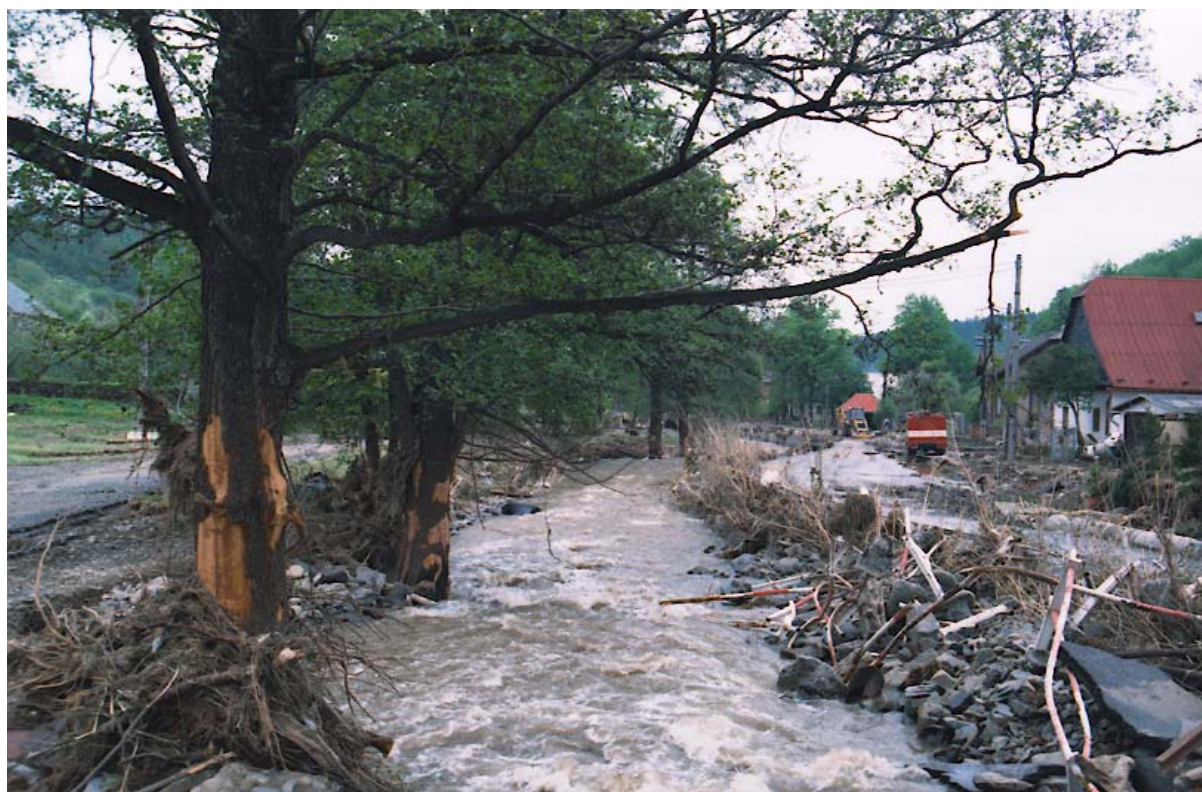
*Foto 17: Čížina, obec Lichnov po povodni v květnu 1996  
Následky povodně v obci.*

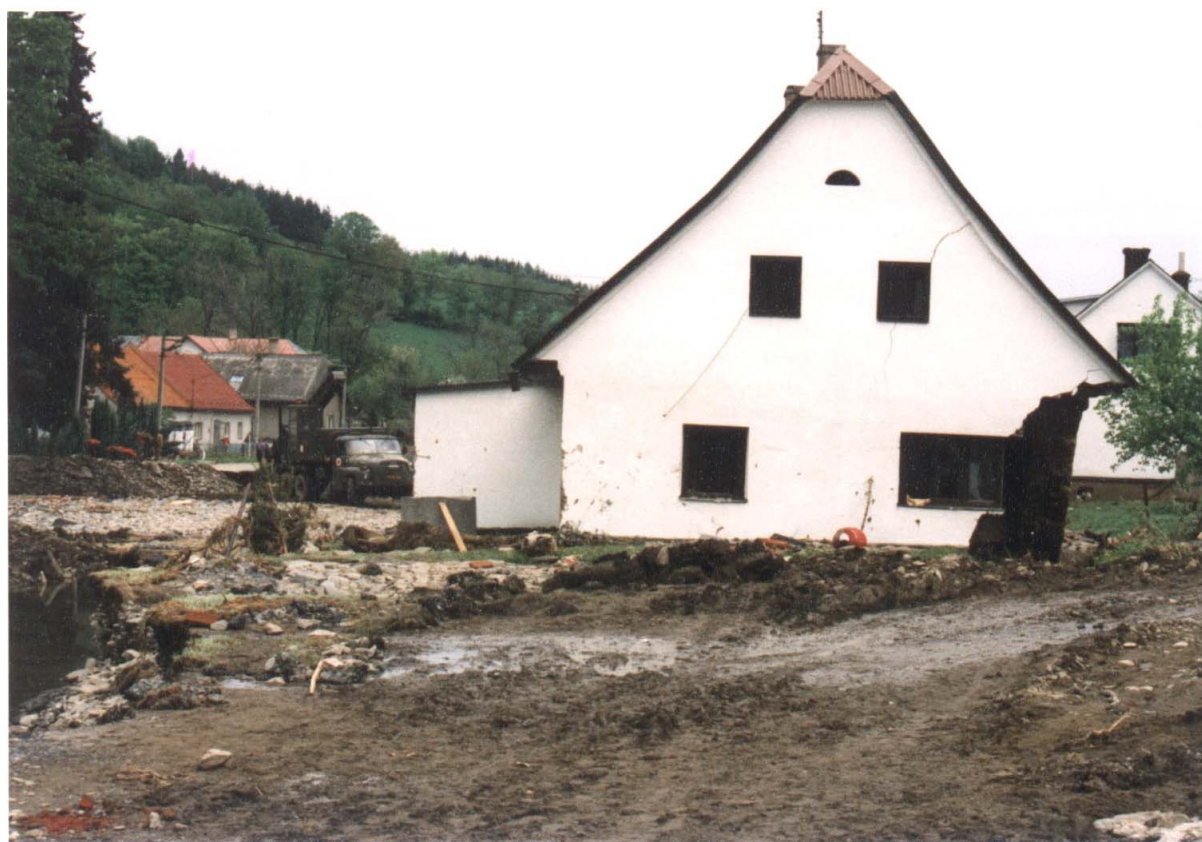
*Foto 18: Čížina, obec Lichnov po povodni v květnu 1996  
K destrukci obytných budov převážně dochází v důsledku obtékání jejich obrysů a podemíláním jejich rohů.*

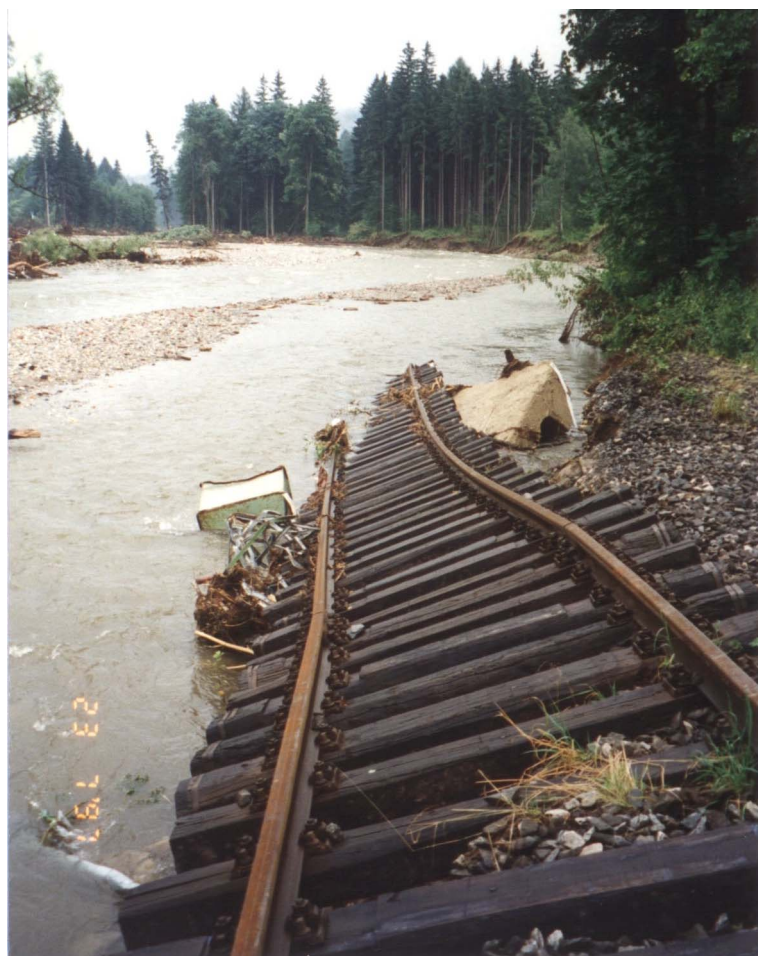
Foto 19: Trať Vrbno pod Pradědem – Krnov po povodni v červenci 1997 (1)  
Povodněmi je ohrožována i dopravní infrastruktura v údolí.

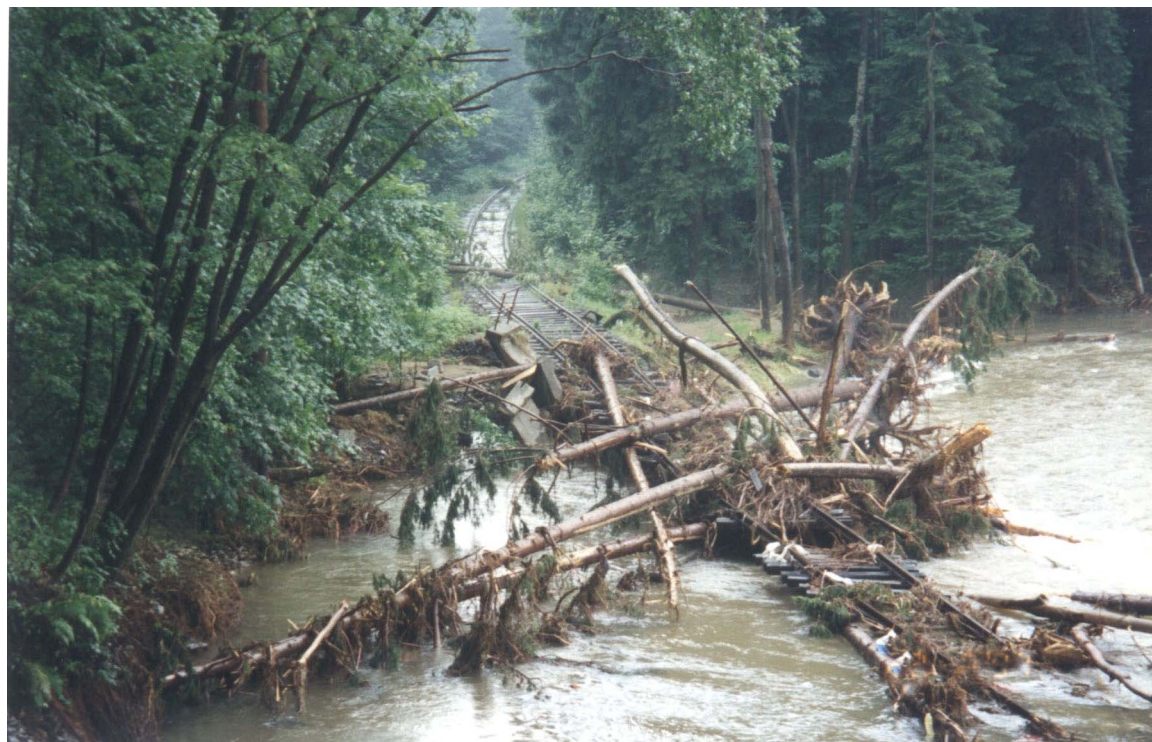
Foto 20: Trať Vrbno pod Pradědem – Krnov po povodni v červenci 1997 (2)  
Zničení železniční tratě.

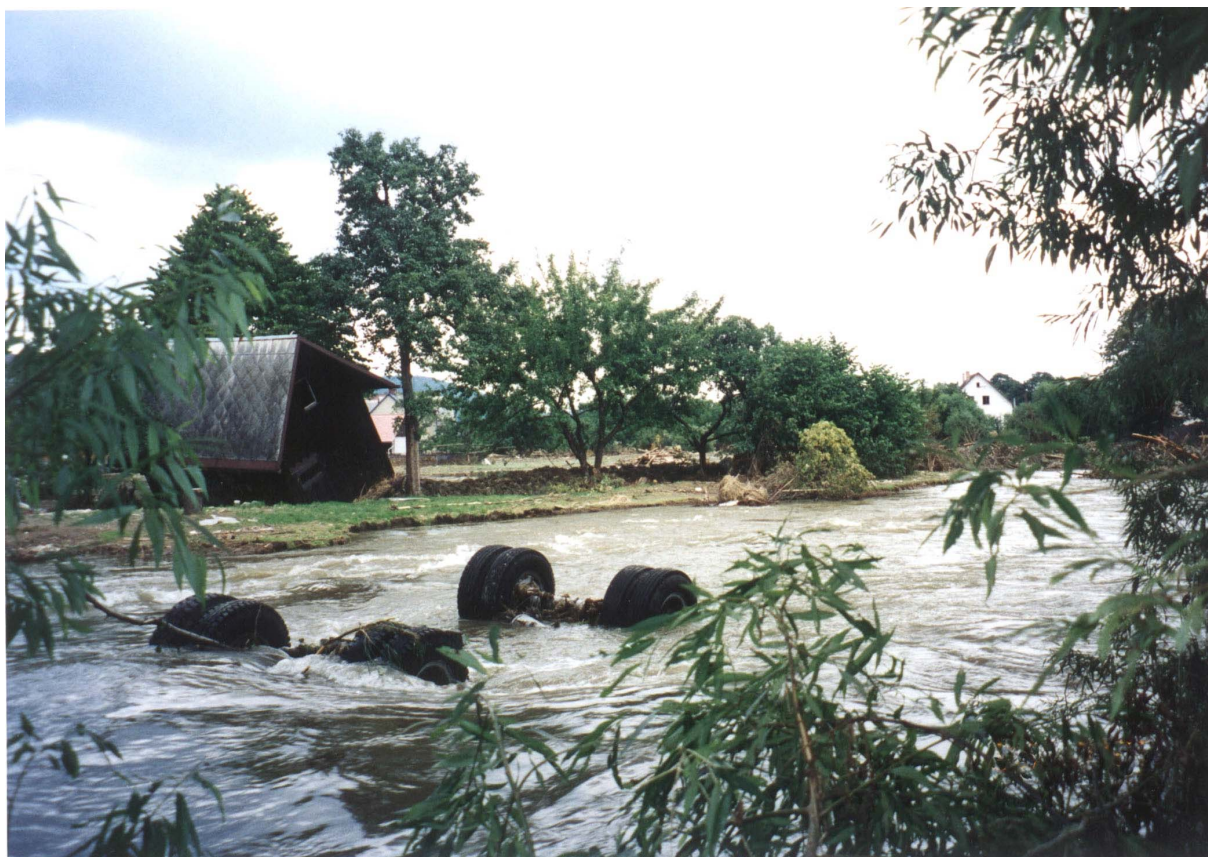
Foto 21: Řeka Opava – Pocheň, po povodni 1997  
Přívěs nákladního automobilu v korytě po opadnutí povodně.

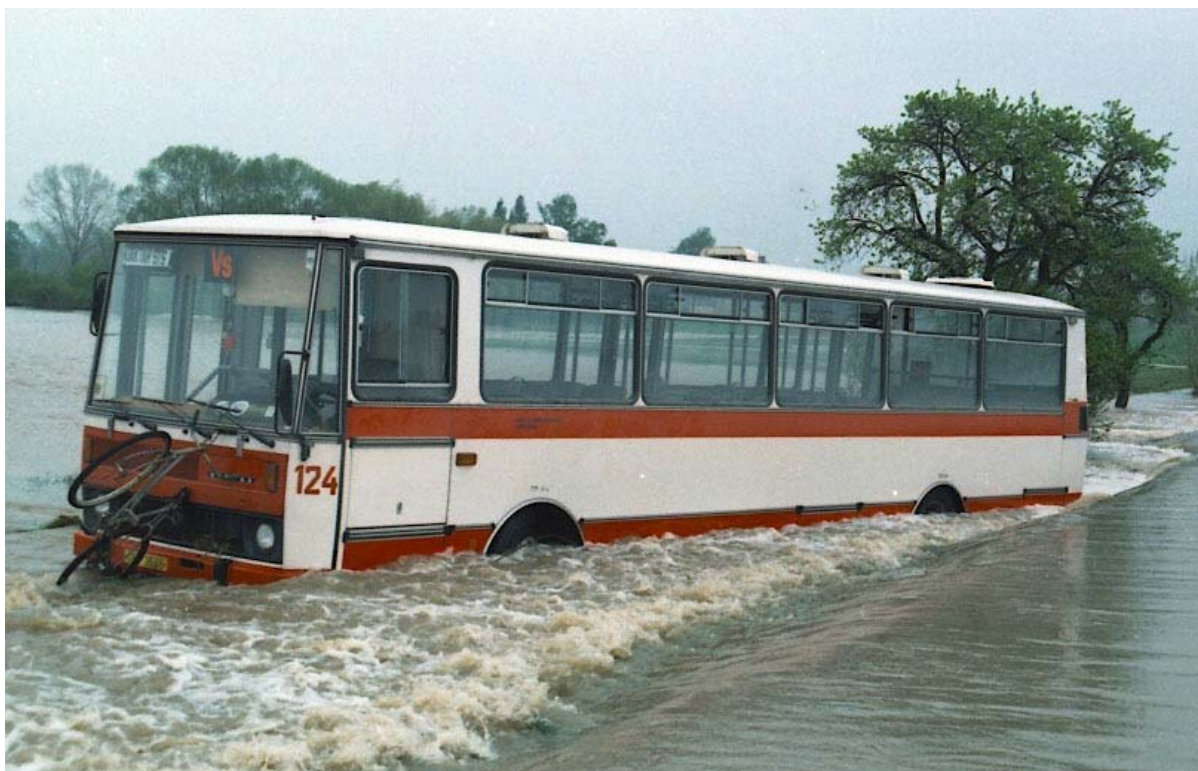
Foto 22: Řeka Opava - Držkovice  
Autobus odplavený ze silnice.

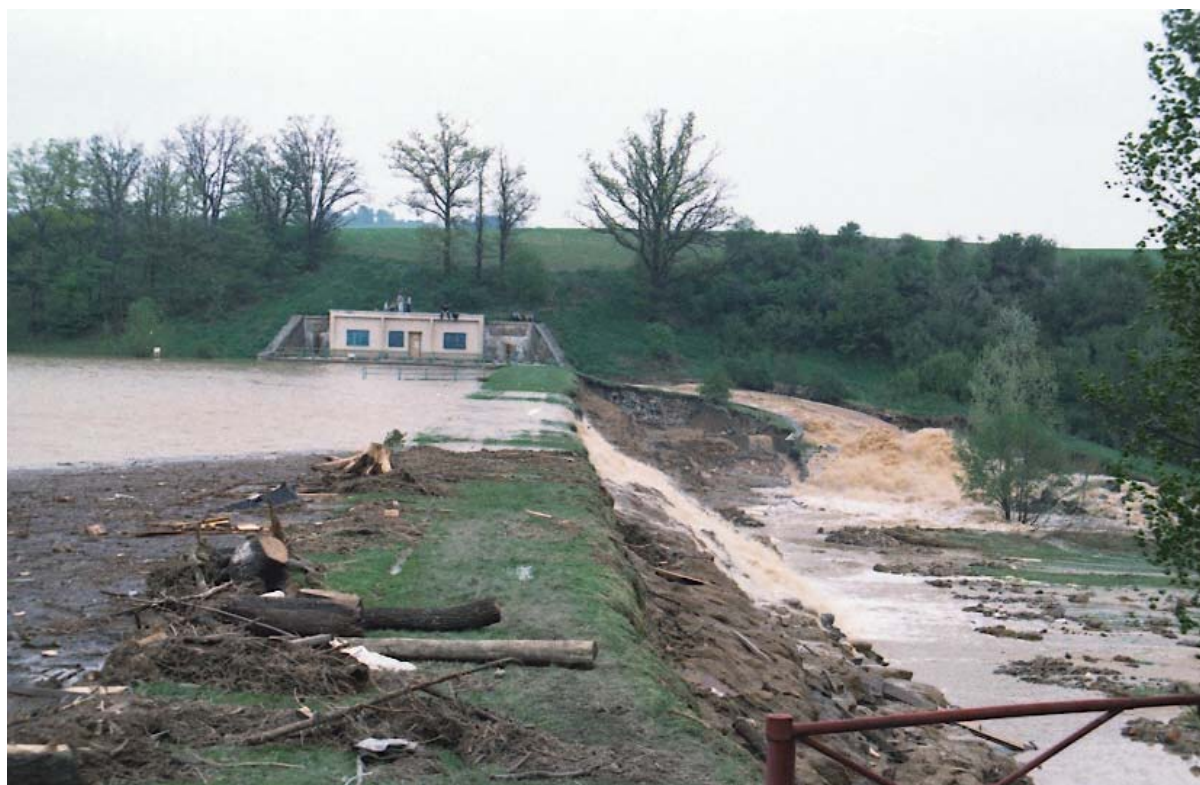
**Foto 23:** Čížina, nádrž Pocheň, poškození za povodně v květnu 1996  
*Jsou zaznamenány případy, kdy za extrémních povodní došlo k i ohrožení bezpečnosti vodních děl.*

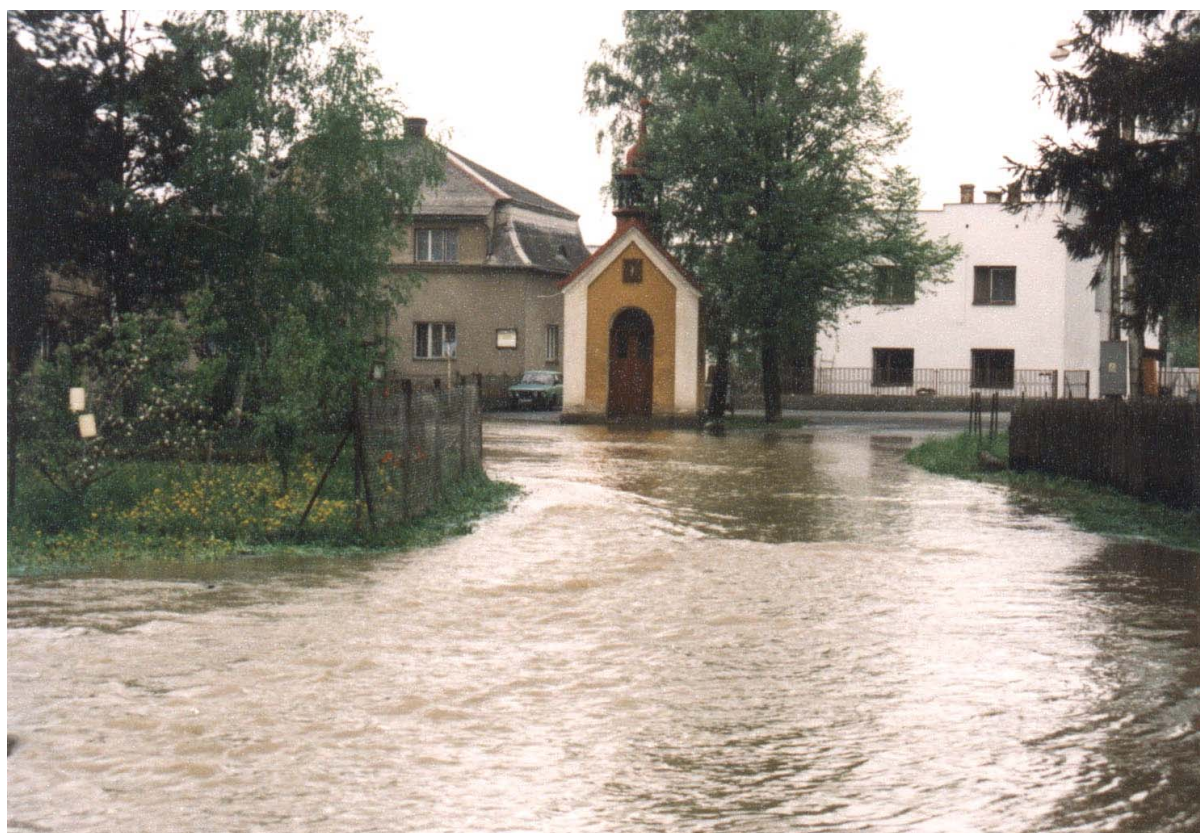
**Foto 24:** Řeka Opava, obec Držkovice za povodně v květnu 1996  
*Záplavami jsou postihovány i obce na středním toku. V inundačním území proudění dosahuje nižších rychlostí, než v horních podhorských partiích.*
