**Foto 1:** Řeka Opava v Branticích za povodně v květnu 1996  
*Přibližný charakter toku řeky Opavy v „těžišti“ úseku, kde by bylo třeba dosáhnout zvýšení dnešního stupně povodňové ochrany.*

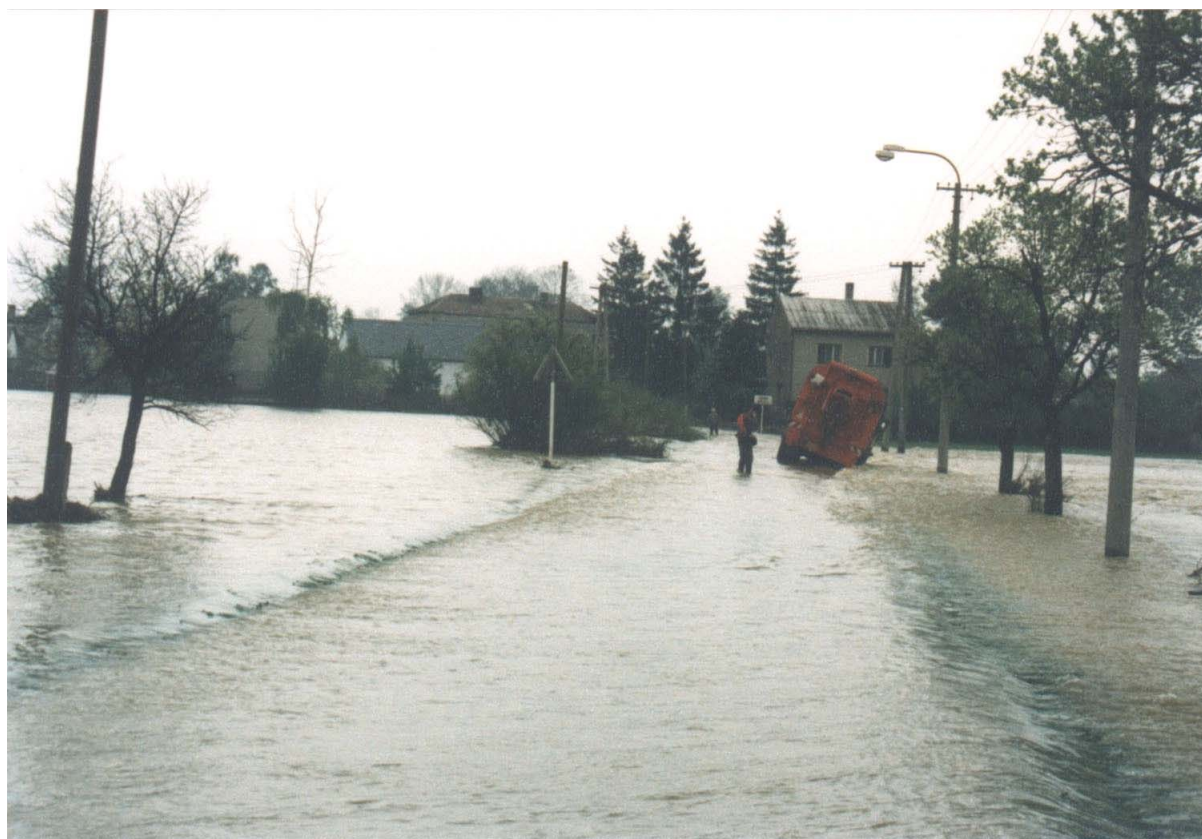
Foto 25: Řeka Opava, obec Držkovice, květen 1996  
Zaplavení rovinatého území v široké údolní nivě v dolní části zájmového území.

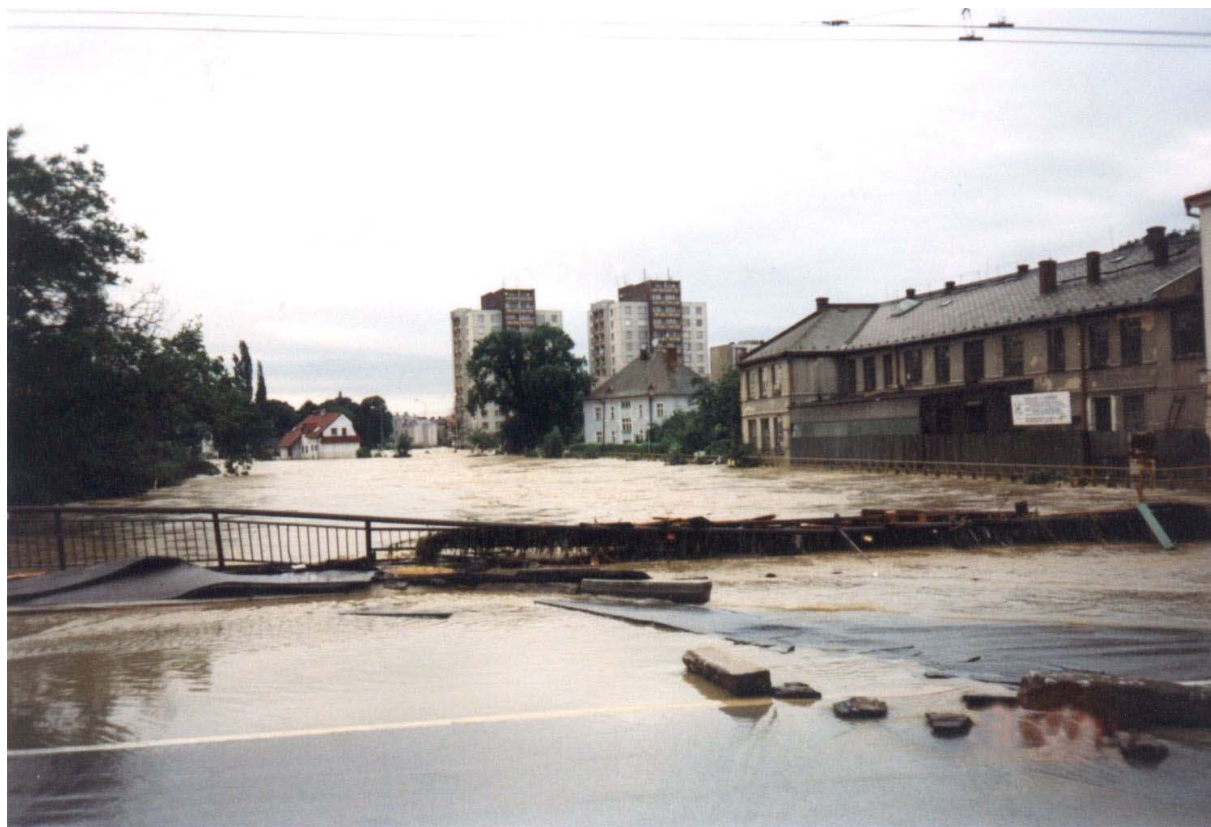
Foto 26: Město Opava, centrum – most na ulici Ratibořské, povodeň v červenci 1997  
Největší sídlo v zájmovém území, město Opava (76 tis. obyvatel), má rovněž zájem na zvýšení ochrany před povodněmi.

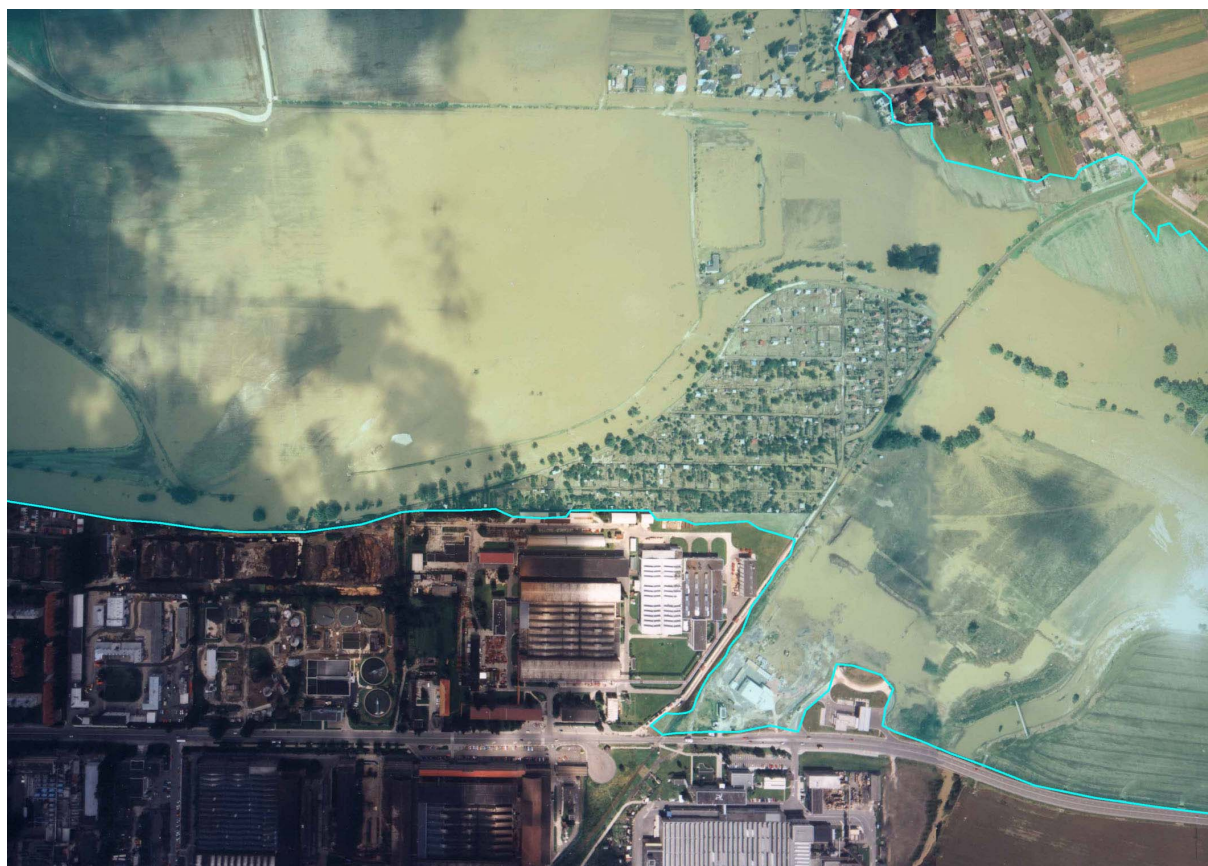
*Foto 27: Rozsah zaplavení pod městem Opavou podél řeky Opavy na soutoku s Moraví  
Zaplavení okraje města s významnou průmyslovou zástavbou a dopravní infrastrukturou.*
