| Název | Popis |
|---|---|
| ▪ Název profilu vod ke koupání (NZPFVK) (m) (i) | Příbram - Nový rybník |
| ▪ Kompetentní správce povodí a zpracovatel (i) | Povodí Vltavy, státní podnik, <a href="http://www.pvl.cz">http://www.pvl.cz</a> ; RNDr. J. Duras, Ph.D. ( <a href="mailto:jindrich.duras@pvl.cz">jindrich.duras@pvl.cz</a> ), Mgr. T. Rutová ( <a href="mailto:tereza.rutova@pvl.cz">tereza.rutova@pvl.cz</a> ) |

# Profil vod ke koupání - Příbram - Nový rybník

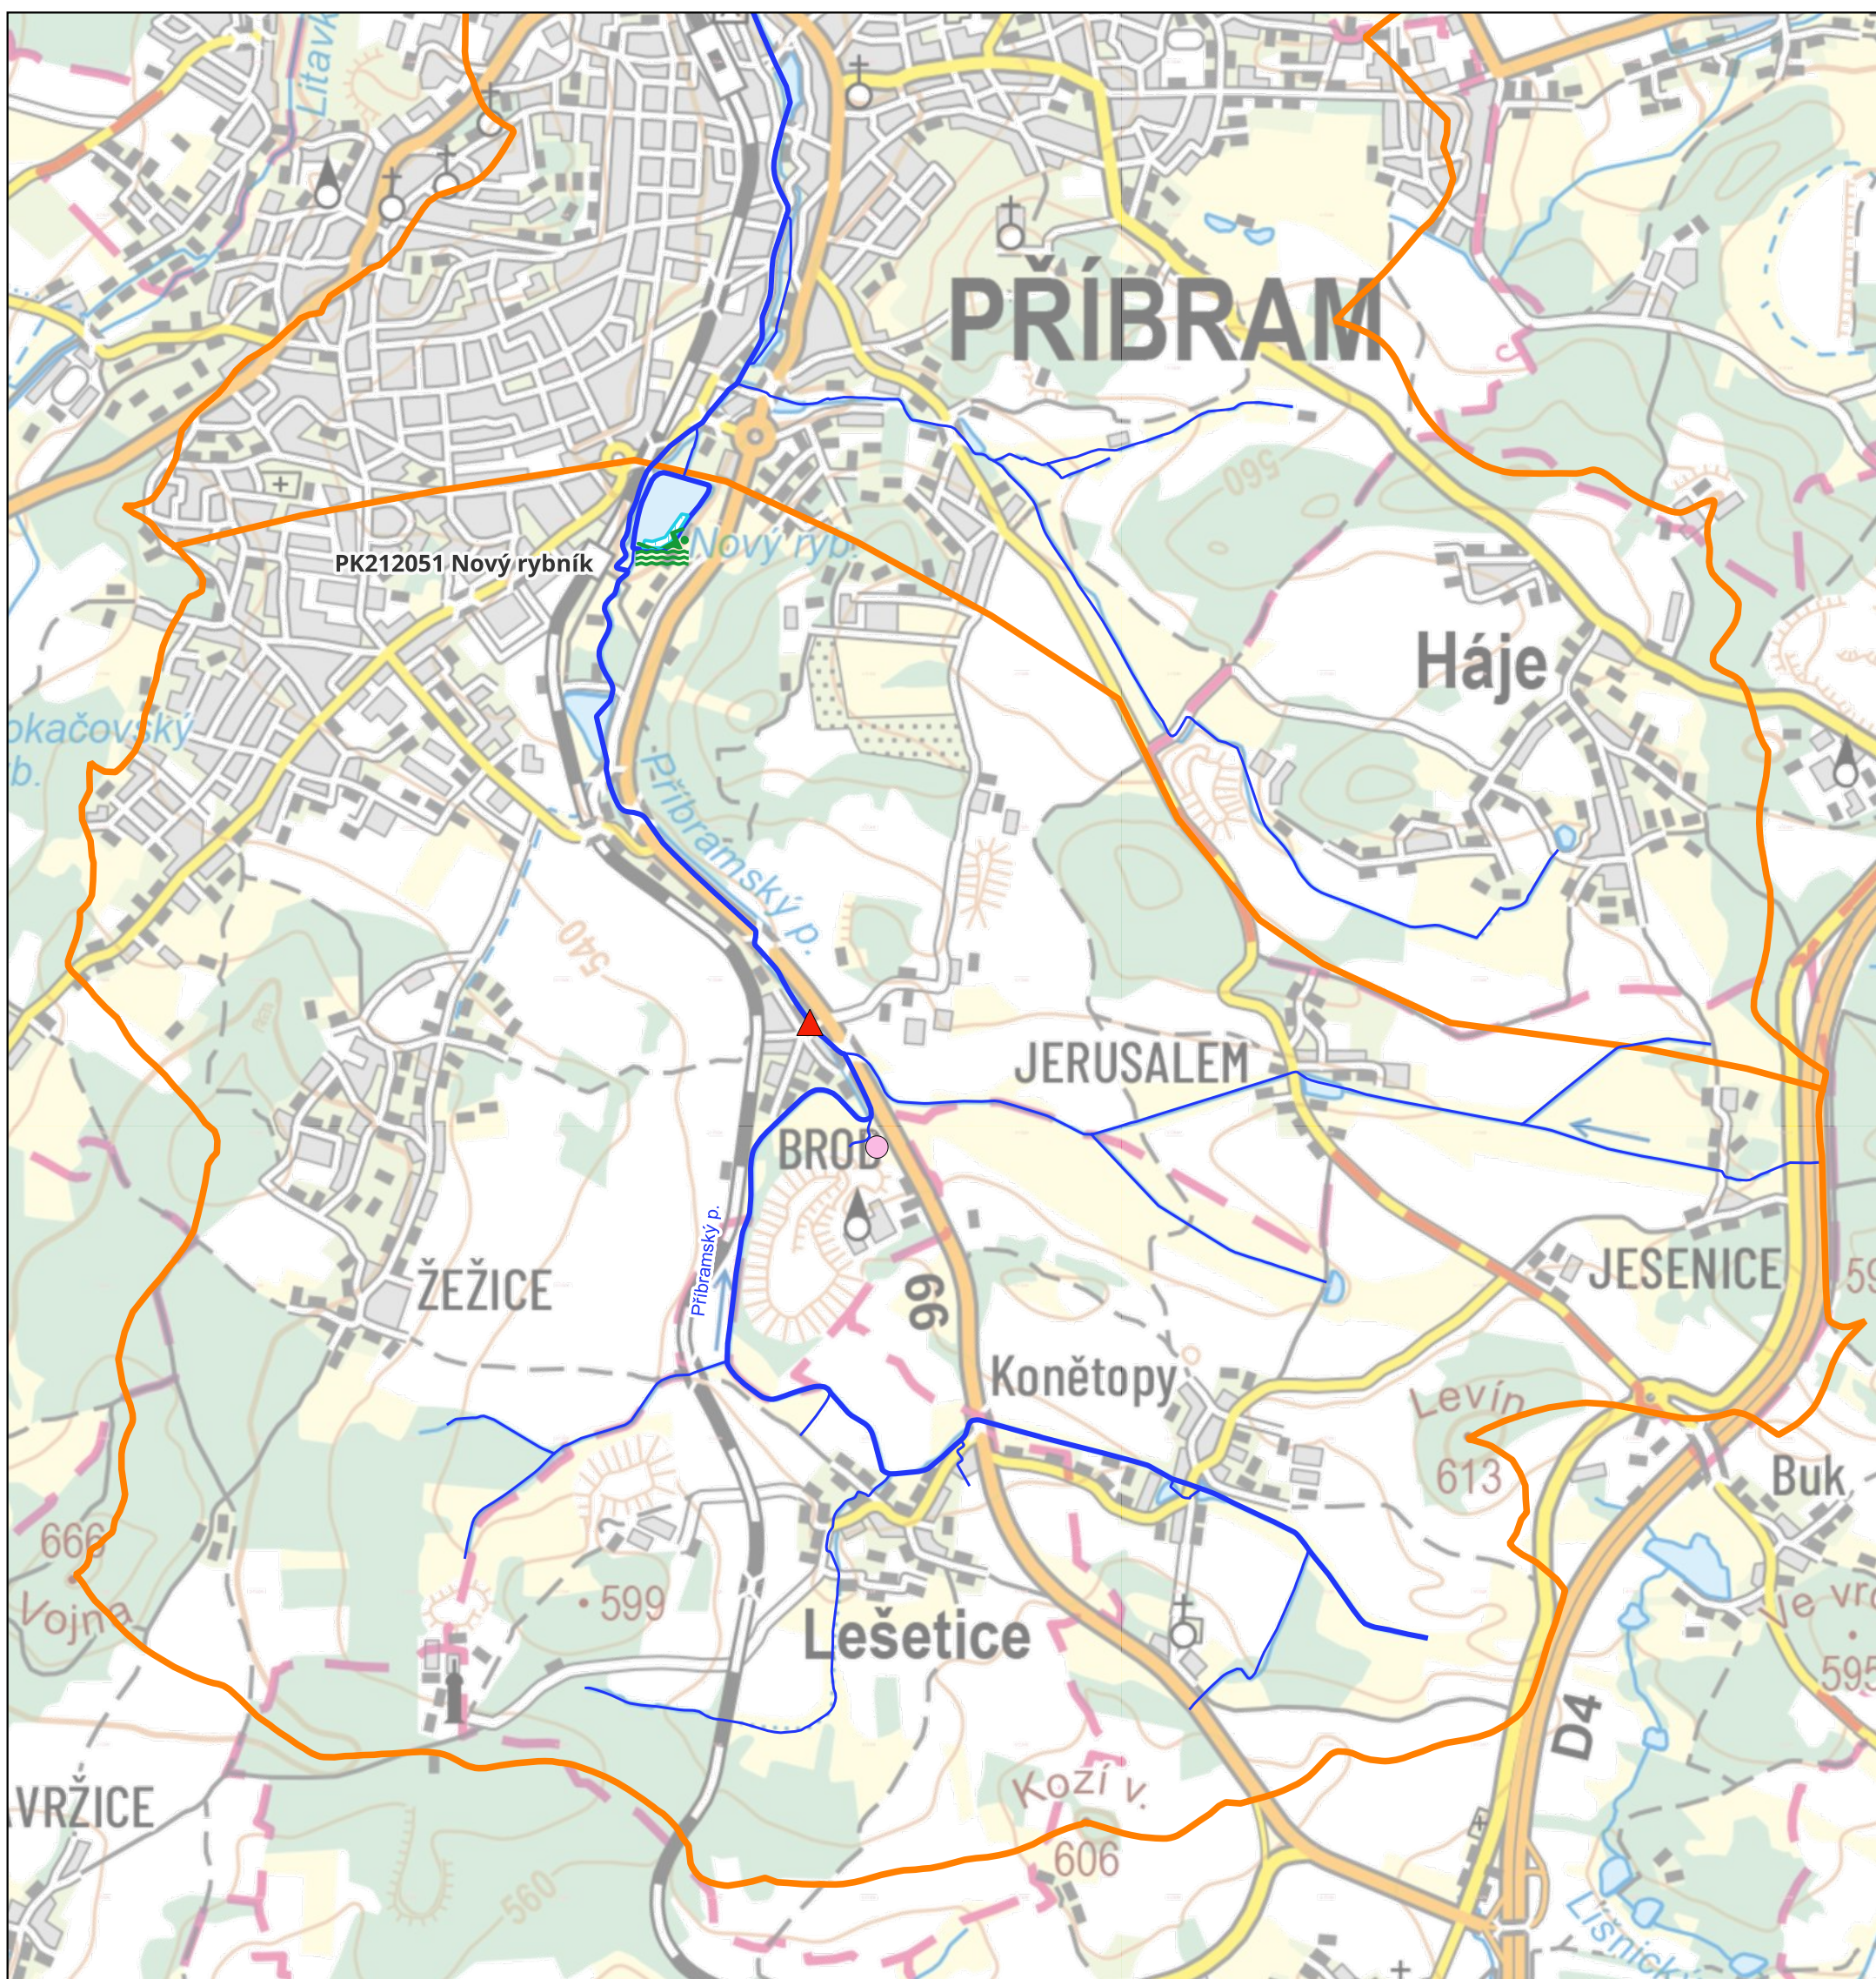
Zobrazeny jsou pouze monitorovací body, které byly užity při hodnocení jakosti vody v koupacích místech.

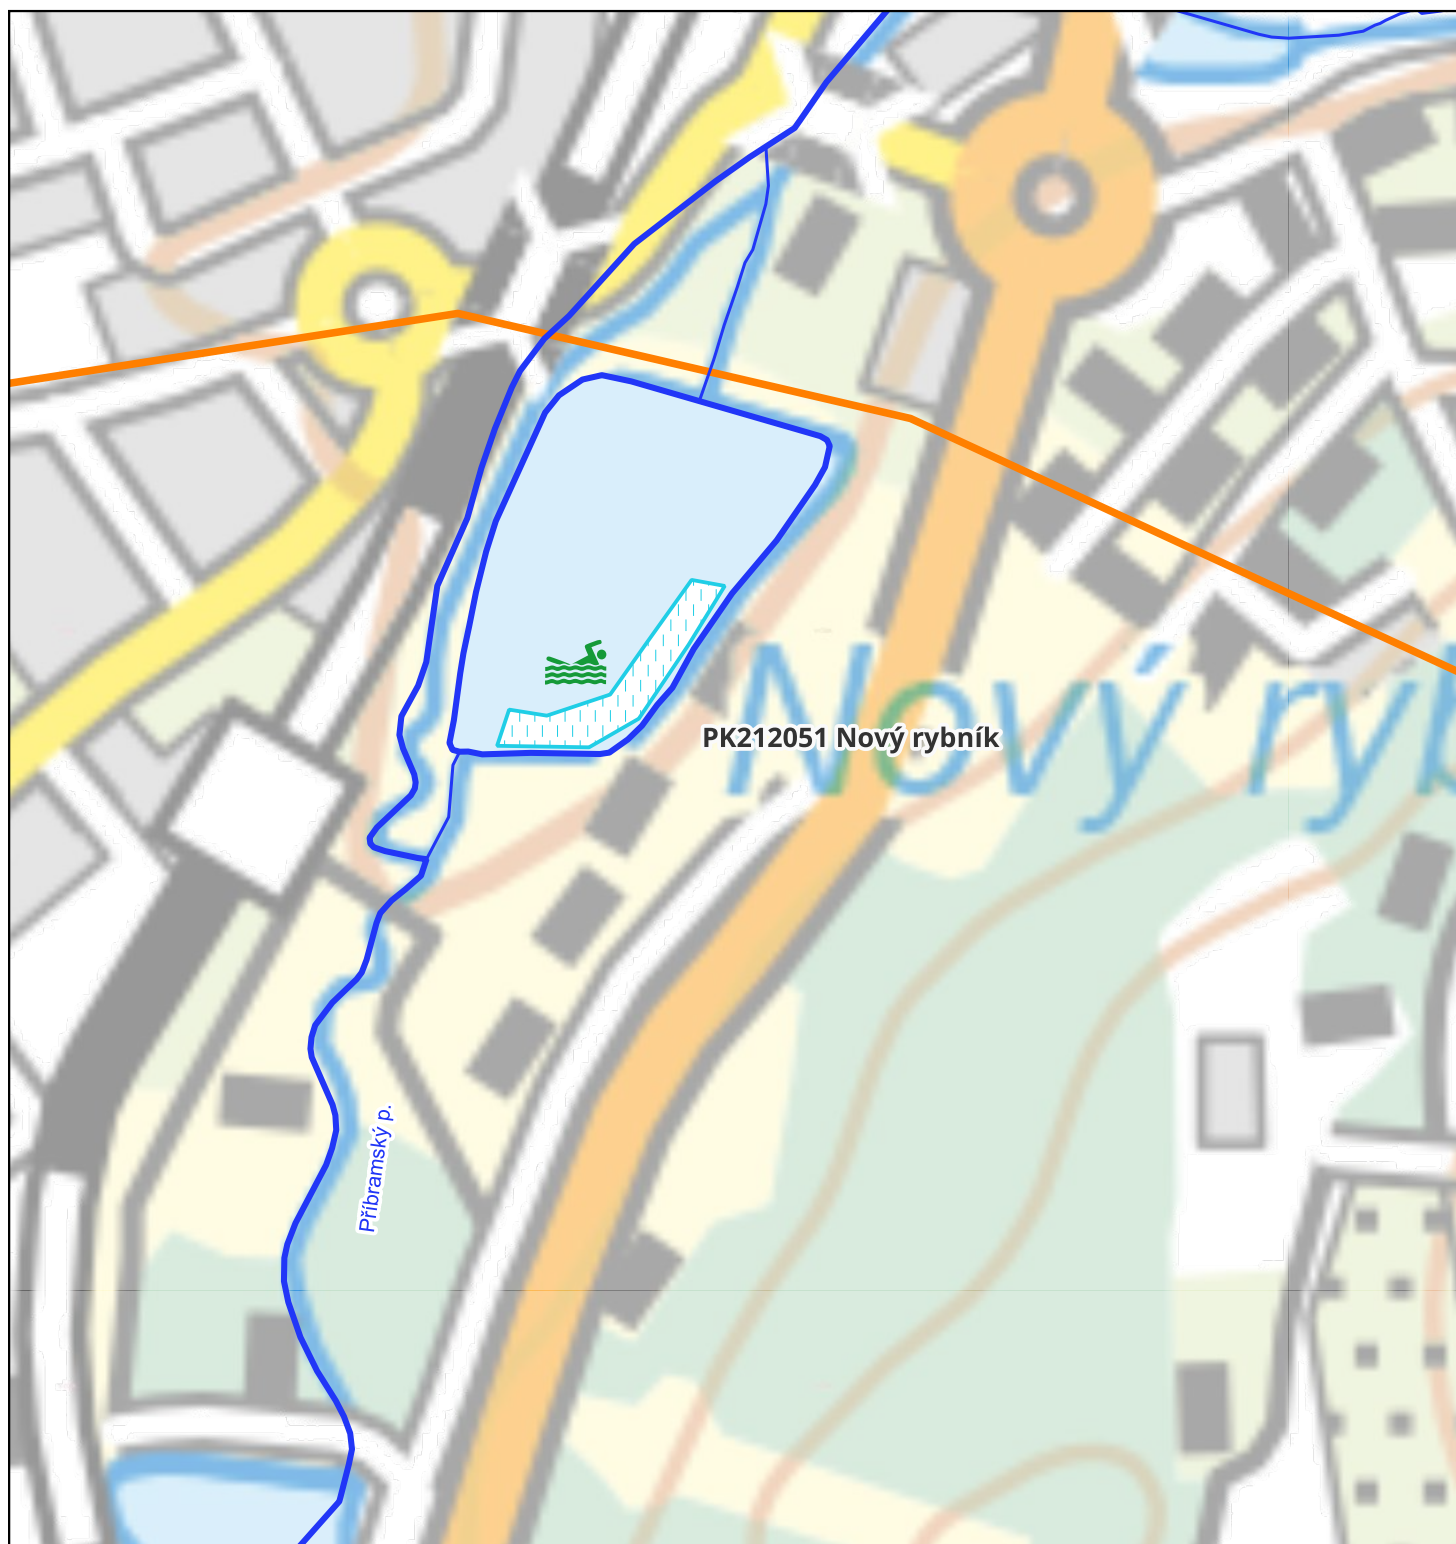
Zobrazeny jsou pouze monitorovací body, které byly užity při hodnocení jakosti vody v koupacích místech.
