# Povodí OHŘE, státní podnik

## B.1 Všeobecné informace

## B.2 Povodně

## B.2.3 Fotodokumentace lokalit postižených povodněmi

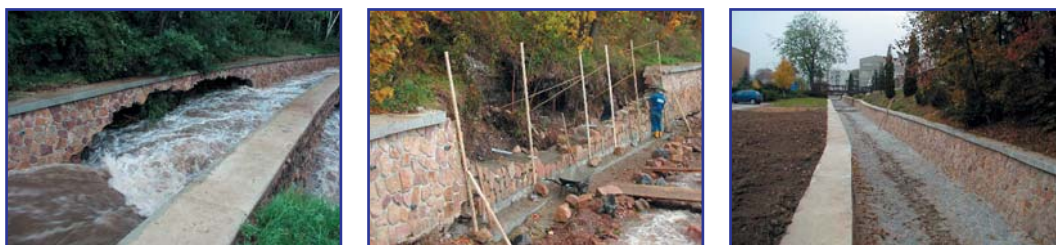
### *Oprava koryta toku Bystřice v obci Dubí na Teplicku (u porcelánky)*

Další fotografie zobrazují tok Bystřice na Teplicku, který byl postižen průchodem velké vody na úrovni více jak stoleté. Bezprostředně po povodni bylo koryto toku pročištěno a provizorně zajištěno. Bylo navrženo umístění jednotlivých objektů i jejich výškové uspořádání, způsob opevnění, velikosti a drsnosti dopadišť, zrnitosti kamene apod. Koryto bylo uvedeno do takového stavu, aby průchod povodňové vlny neohrožoval přilehlé objekty a pozemky. Z velké části je koryto zničené katastrofickou povodní stabilizováno opevněním na kvalitativně vyšší úrovni než bylo před povodní. Koryto vodního toku je převážně vedeno současnou trasou. Pouze nevhodně směrově vedené úseky jsou upraveny tak, aby byl zajištěn bezpečný průtok stoleté vody.
