# Povodí MORAVY, s.p.

## E.2.3 Fotodokumentace lokalit postižených povodněmi

## VODA A KATASTROFY

Publikace vydaná ke Světovému Dni vody

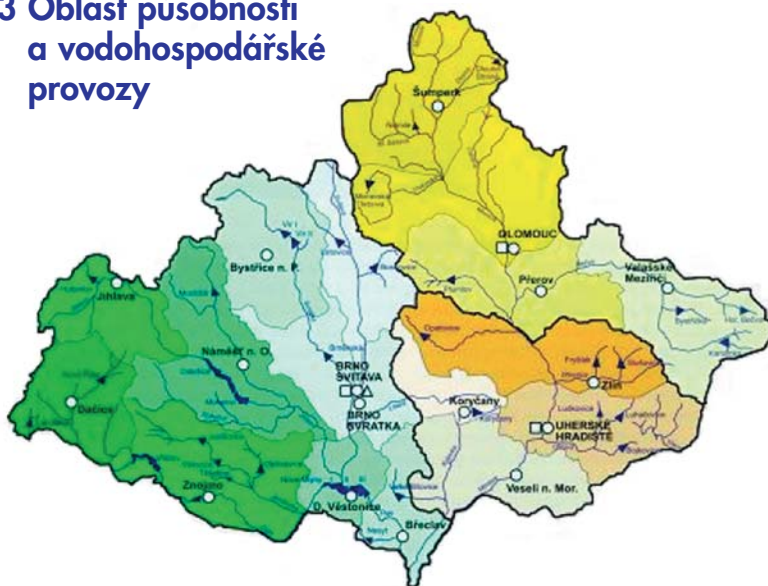
### E.1.3 Oblast působnosti a vodo hospodářské provozy

Organizačně je státní podnik Povodí Moravy rozdělen do působnosti tří závodů. Na horním toku řeky Moravy působí závod Horní Morava (zahrnuje provozy Šumperk, Olomouc, Valašské Meziříčí a Přerov), na středním toku Moravy závod Střední Morava (provozy Zlín, Uherské Hradiště, Koryčany a Veselí nad Moravou) a na Dyji včetně soutoku s Moravou potom závod Dyje (provozy Dačice, Jihlava, Znojmo, Náměšř nad Oslavou, Bystřice nad Pernštejnem, Brno Svitava, Brno Svatka, Dolní Věstonice a Břeclav).

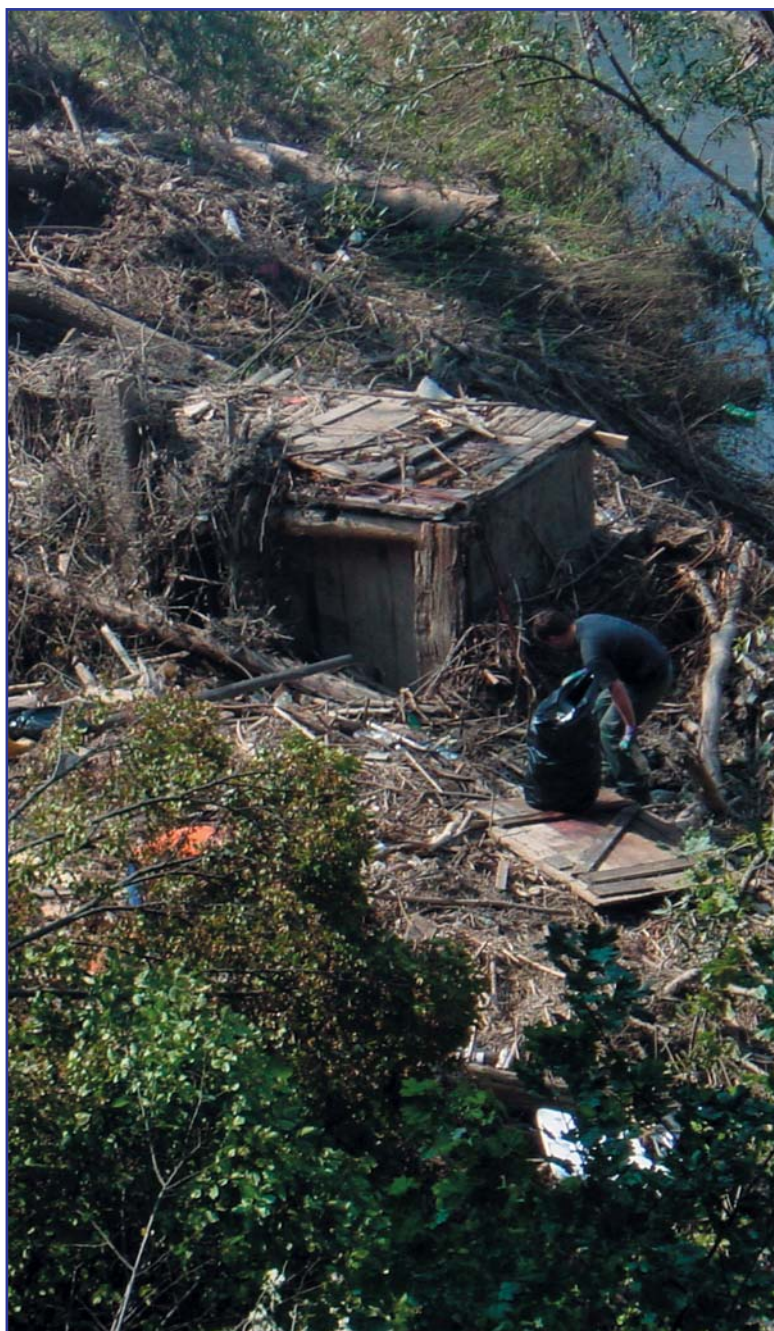
Nejvyšší kulminační průtok  $1\,034\text{ m}^3\cdot\text{s}^{-1}$  byl zaznamenán na Moravě v Kroměříži. Z hlediska N-letostí jsou průtoky v oblasti

horního povodí Moravy hodnoceny na  $Q_{800}$ . V povodí Dyje byla povodní nejvíce postižena oblast Svatavy, v horním povodí byl zaznamenán průtok  $Q_{100}$ , na Svatce až  $Q_{50}$ . Ze 3 957 km toků, které jsou ve správě Povodí Moravy bylo červencovou povodní zasaženo 1 954 km.

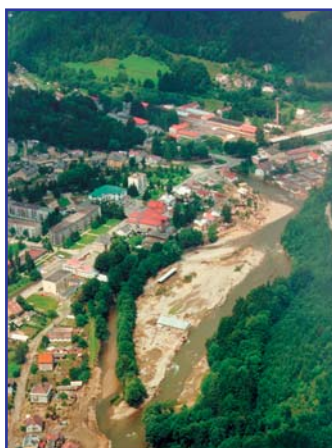
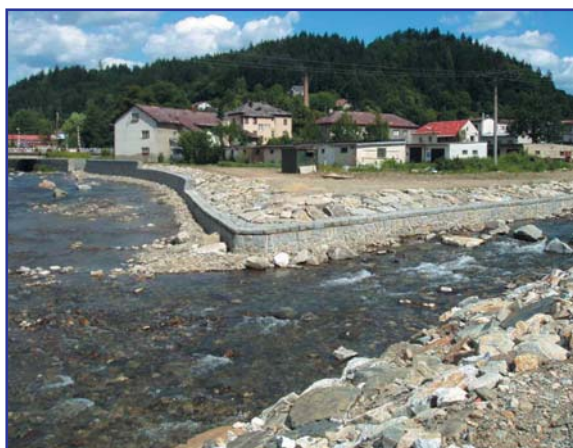
### *Lokalita Pod lesem v Hanušovicích na horním toku Moravy*

Tato lokalita, která byla značně postižena povodní v roce 1997, se nachází na soutoku řek Moravy a Branné. Příčinou povodně byla skutečnost, že stávající hráze nedokázaly zajistit dostatečnou ochranu před zvýšenými vodními stavy.

Stavba v rámci protipovodňové ochrany navazovala na již dříve vybudované stavby v této lokalitě. Navržené řešení zahrnovalo vybudování nové zemní hráze o průměrné výšce 1,1 m, šířky v koruně hráze 3,5 m, s pojezdným povrchem v délce 280 m. Na soutoku Moravy a Branné byly dále vybudovány betonové opěrné zdi obložené kamennými bloky. Tímto opatřením byla završena ochrana této lokality pro průtok  $Q_{100}$  s převýšením 40 cm. Celkové náklady na stavbu činily cca 8 mil. Kč.

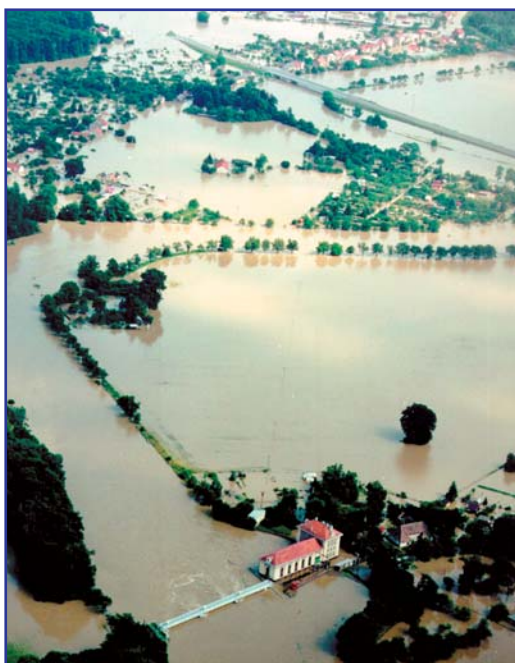
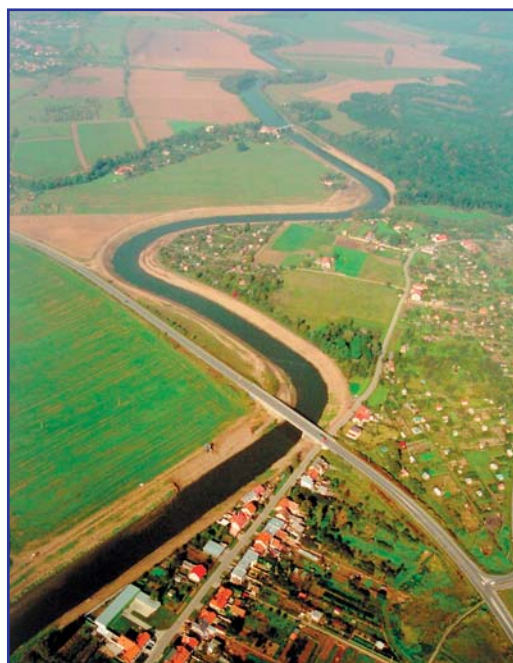
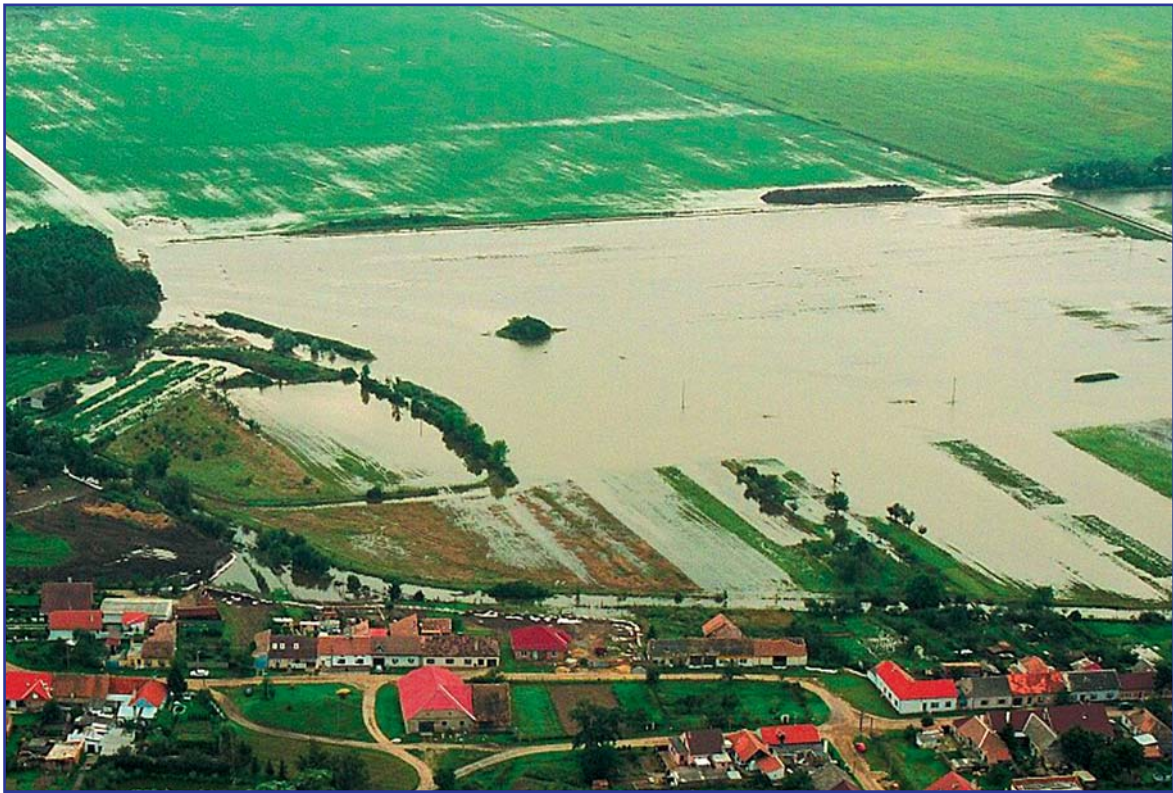
### *Řeka Morava nad Kroměříží*

Řeka Morava byla nad Kroměříží, v úseku od říčního km 180,8 - 182,9, poškozena za extrémní povodně v roce 1997, kdy došlo k vytvoření nánosů a místním břehovým nátržím.

V rámci úprav po povodni z července roku 1997, došlo k odstranění nánosů a zpevnění břehových nátrží kamenným záhozem. Ochranné hráze byly dosypány, vyrovnány a zpevněny tak, aby umožňovaly pojezd mechanizace. Stavba umožnila obnovení projektované kapacity upraveného koryta na průtok  $900 \text{ m}^3 \cdot \text{s}^{-1}$  a zajistila přiměřenou ochranu okolního území. Celkové náklady na tuto stavbu dosáhly 14 mil. Kč.

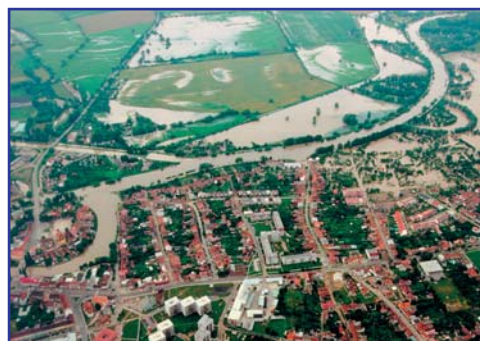
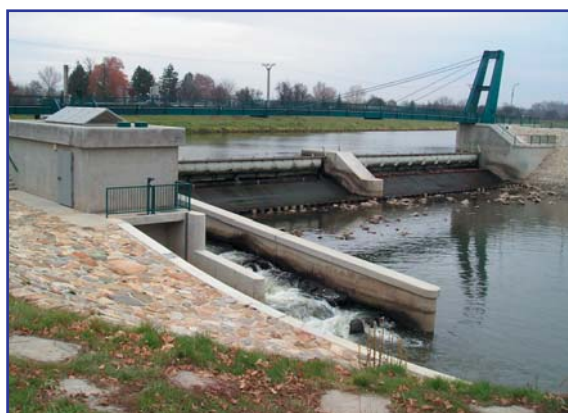
### ***Pevný jez ve Veselí nad Moravou na řece Moravě***

Pevný jez, vybudovaný asi v 17. století, komplikoval převádění nejen povodňových průtoků přes město Veselí nad Moravou, ale byl překážkou zejména při převádění ledochodů. Proto bylo rozhodnuto o přebudování jezu na jez pohyblivý. Celá rekonstrukce spočívala ve snížení pevné přelivné hrany jezu o 1,1 m a v osazení ocelových klapek o dvou polích délky 24 m. Součástí nového jezu je veřejná lávka pro pěší o rozpětí 50 m nad jezem a rybí přechod na pravém břehu pro průtok  $2 \text{ m}^3 \cdot \text{s}^{-1}$ . Celkové náklady na rekonstrukci jezu dosáhly 58 mil. Kč.

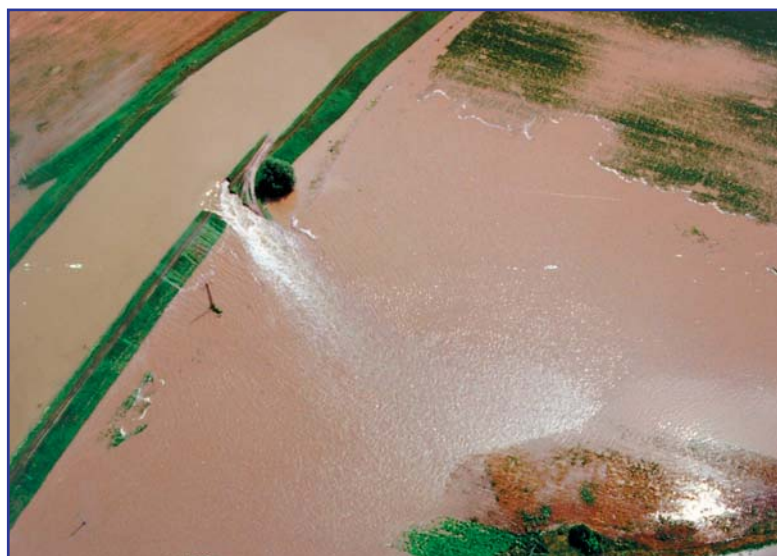
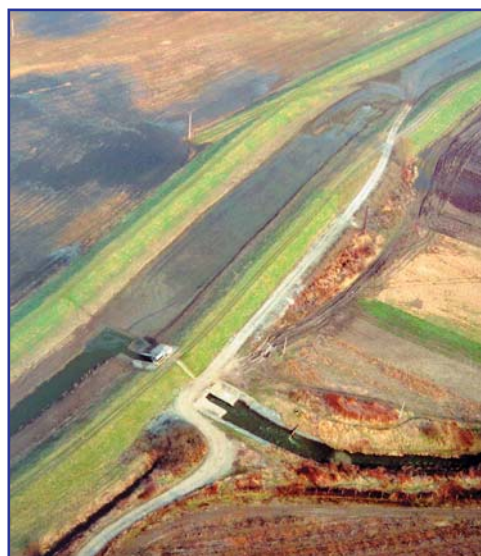
### ***Lokalita Hodonín a řeka Morava***

Lokalita Hodonín byla postižena povodní v červenci 1997, kdy hráze v této oblasti byly poškozeny povodňovými průtoky. Poškozena byla také hráz odlehčovacího koryta Kyjovky. Rekonstrukce spočívala v sanaci poškozených míst hráze a v úpravě tvaru hráze.

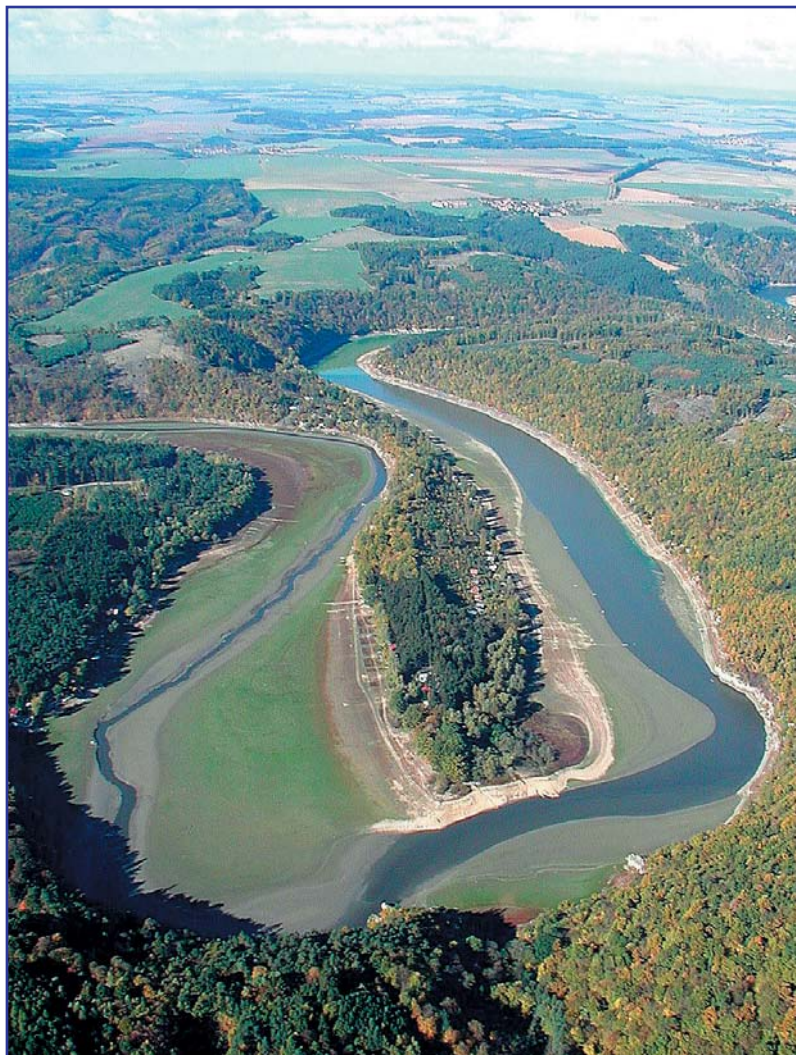
Posledním příkladem suchého období je rok 2003. Toto suché období lze charakterizovat sledem nepříznivých okolností, souvisejících s velkými výkyvy teplot v zimních měsících, srážkovým deficitem v celém průběhu roku a déletrvajícím obdobím s vysokými teplotami v letních měsících.

Úhrny srážek se opět pohybovaly kolem 50 % dlouhodobého průměru za prvních 8 měsíců roku. Toto suché období bylo provázáno také poklesem hladin podzemních vod. Při měření
