# Povodí VLTAVY, státní podnik

## A.1 Všeobecné informace

## A.2.3 Fotodokumentace lokalit postižených povodněmi

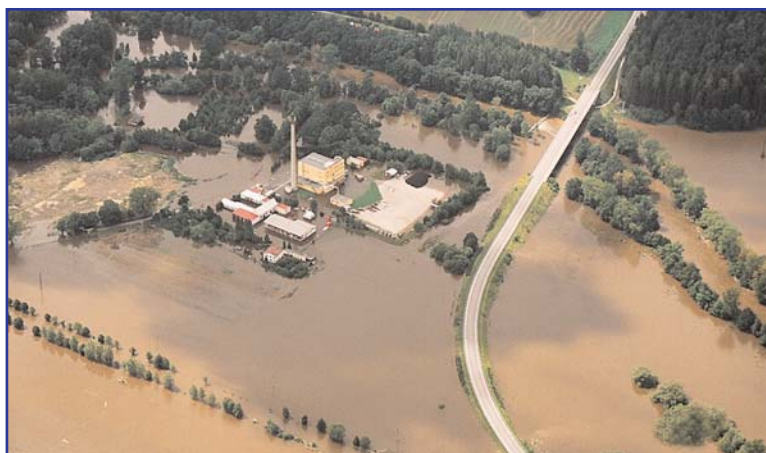
Velký vliv na povodeň na Berounce, a tím také na situaci na Vltavě v Praze, měly manipulace na VD Hracholusky. Manipulacemi a využitím retenčního prostoru nádrže se oddálila kulminace Mže v Plzni tak, aby nedošlo k jejímu střetu s ostatními řekami na soutocích v Plzni. Kulminace povodně na Berounce v Berouně nastala 4. ledna 2003 při stavu 419 cm a průtoku  $614\text{ m}^3\cdot\text{s}^{-1}$ .

Vývoj povodně na Vltavě v Praze byl výsledkem vhodných manipulací na odtoku z Vltavské kaskády a z VD Hracholusky. Díky tomu nedošlo ke střetu povodňových vln z Vltavy a Berounky. Průtok Vltavy na limnigrafu v Praze Malé Chuchli dosáhl dne 4. ledna hodnoty cca  $1\,000\text{ m}^3\cdot\text{s}^{-1}$  a poté byl na této hodnotě udržován pomocí manipulací na Vltavské kaskádě v závislosti na průtoku v Berounce.

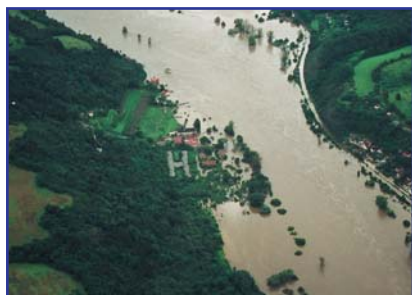
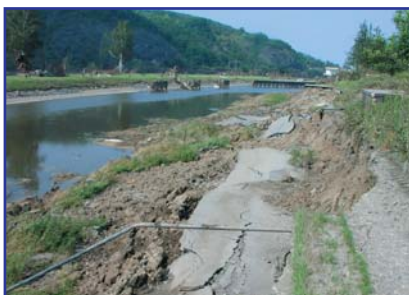
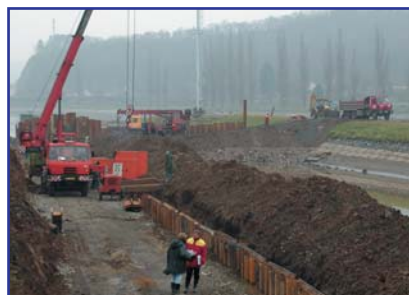
### *Oprava pravého břehu horního plavebního kanálu Dolánky*

Hlavním cílem realizace této opravy bylo obnovení plavby přes plavební komory v Dolánkách. Následkem povodně v srpnu 2002 zde došlo k sesuvu pravého břehu v délce 150 m, do horního plavebního kanálu. V první etapě byl zajímkován plavební kanál, zaberaněna štětová stěna, odtěžen sesuv a proveden násyp břehu. Současně byly vytěženy nánosy z plavební komory. Ve druhé etapě byl již za provozu vodní cesty z lodi dokončen kamenný zához před štětovou stěnou a svah násypu nad hladinou normálního vzduší jezu byl opevněn dlažbou do betonu. Celkové náklady dosáhly výše 15 mil. Kč.

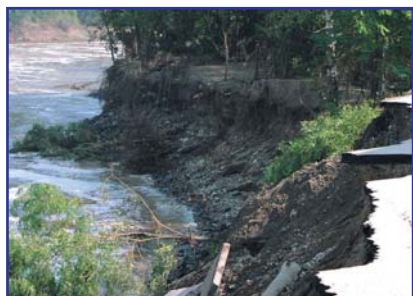
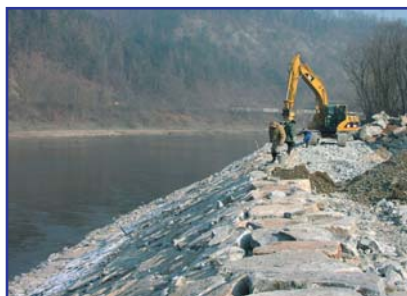
### *Oprava nátrže pravého břehu pod VD Vrané*

Následkem povodně v srpnu 2002 se do řečiště zřítíl břeh v délce cca 250 m, šířce 35 m a výšce až 10 m, včetně části místní komunikace a inženýrských sítí. Oprava byla provedena jako násyp z lomového kamene, opevněný kamennou rovnatinou opřenu o záhozovou patku. Celkové náklady dosáhly hodnoty 29 mil. Kč.

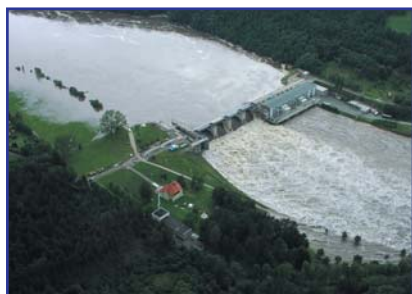
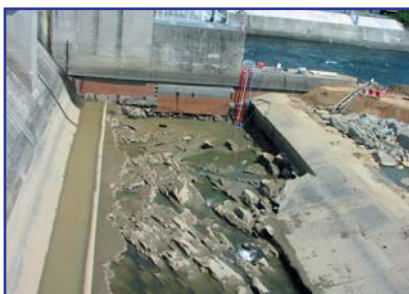
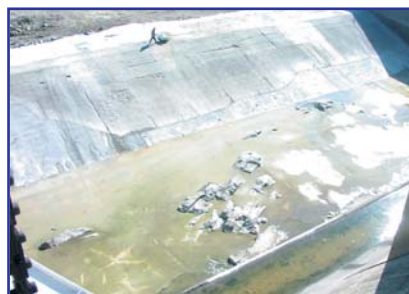
### *Oprava vodohospodářského vývaru VD Kamýk*

Následkem povodně ze srpna 2002, došlo k výraznému poškození dna i prahu vodohospodářského vývaru.

Dno vývaru bylo navrženo jako železobetonová deska, s ponecháním zdravé rostlé skály vyčnívající nad projektovanou úroveň dna vývaru. Práh vývaru byl založen do hloubky 1,2 m ve zdravé skále a šikmá část vývaru je provedena ve sklonu 1:3. Deska je dilatována ve směru kolmo na tok, opatřena protivtlakovými svislými drény. Celkové náklady dosáhly výše 34,5 mil. Kč.

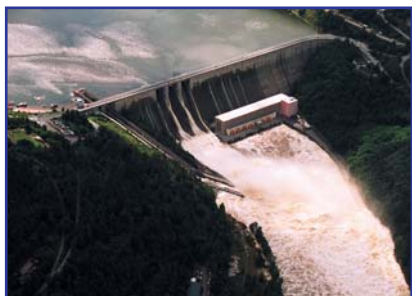
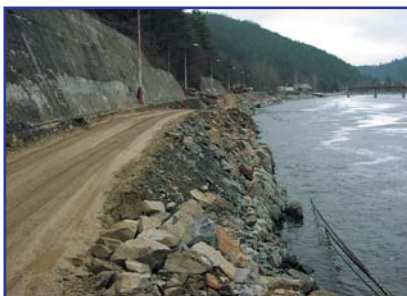
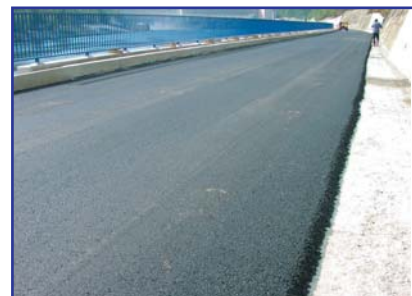
### **Oprava příjezdové komunikace u VD Orlík**

Jedná se o akci realizovanou na levém břehu Vltavy pod VD Orlík, kde při srpnové povodni v roce 2002, byla totálně rozebrána příjezdová komunikace k vodní elektrárně (dále jen „VE“) a spodním prostorům hráze. Při povodni došlo k přelití opěrné zdi, rozebrání a odplavení tělesa komunikace až do hloubky 6,0 m.

Nová komunikace je vybudována v délce cca 715 m a šířky zpevněné vozovky 5,5 m, s výjimkou koncového úseku (u vjezdu do areálu) v délce 40 m, kde se rozšiřuje na 10,2 m. Součástí stavby jsou nové zárubní zdi, které stabilizují patu svahu a zabezpečují stabilitu vozovkových vrstev v případě přelití opěrných zdí. Celková délka zdí je 250,1 m. Pro zabezpečení stability byla dále vystavěna nová opěrná zeď o celkové délce 188,1 m.

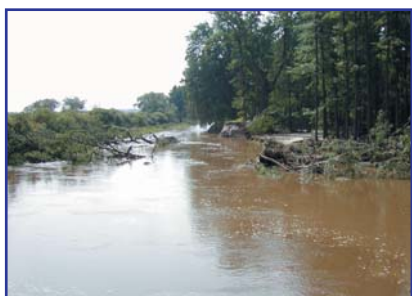
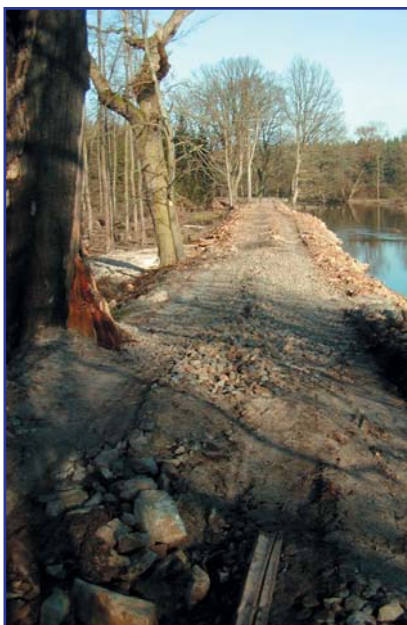
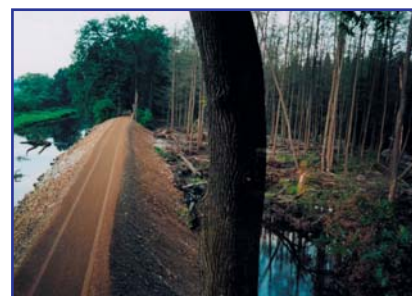
### **Oprava vodního kanálu Novořecké hráze**

Nová řeka je umělý vodní kanál v délce 14 km, sloužící k odvedení velké vody z řeky Lužnice mimo rybník Rožmberk do řeky Nežárky. Při povodni v srpnu 2002 došlo k místním přelivům a také k jejímu protržení. Následně bylo zaplaveno území podhráží a veškerý povodňový průtok převeden do rybníka Rožmberk.

Cílem rekonstrukce bylo zabezpečení stability a funkce Novořecké hráze. Koruna hráze byla zvýšena na úroveň  $Q_{100} + 50$  cm, tvar hráze upraven do šířky 2,5 - 3,5 m. V definitivním stavu byla hráz opatřena pojízdnou vrstvou ze šterkopísku.

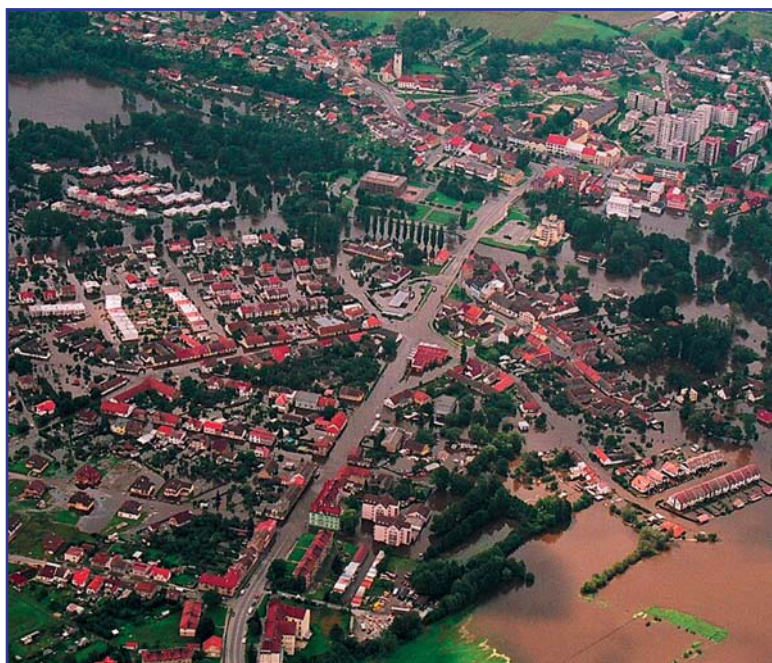
Cílem pro stanovení záplavových území je nejen zvýšit rozsah stanovení záplavových území na významných tocích, ale především aktualizace stávajících záplavových území včetně navržení aktivních zón v zastavěných úsecích toků. Záplavová území budou aktualizována a doplněna o návrh aktivních zón, zejména na dolním toku Vltavy v oblasti pod Vltavskou kaskádou a dále na celém toku Sázavy a Berounky. V souvislosti s realizací Povodňového modelu Plzně bude aktualizace provedena na všech tocích v oblasti Plzně.

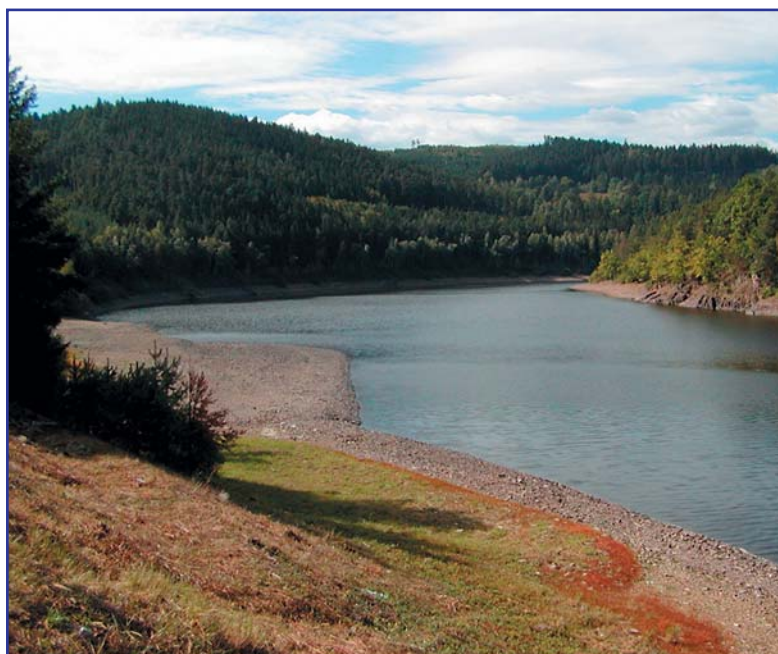
Údaje o průtocích Vltavy v Praze máme k dispozici od roku 1851. Díky nim víme, že katastrofální minimální průtoky nastávají nejčastěji v létě (srpen až září) vlivem suchého a horkého léta nebo naopak v zimě (v lednu), kdy je voda zmrzlá či ve formě sněhu a nedostane se do vodních toků.

Vůbec nejmenší zaznamenaný průtok za posledních 150 let se vyskytl v srpnu 1904. Tehdy Vltavou teklo jen  $11,5 \text{ m}^3 \cdot \text{s}^{-1}$ , tedy necelých 8 % průměrného průtoku. O mnoho lepší situace nebyla ani v srpnu 1911 ( $13 \text{ m}^3 \cdot \text{s}^{-1}$ ) a 1947 ( $15 \text{ m}^3 \cdot \text{s}^{-1}$ ). Suchá byla rovněž léta 1935, 1950 a 1952 a zimy 1871, 1875, 1901 a 1954. Ve všech těchto případech byly průtoky okolo  $16 \text{ m}^3 \cdot \text{s}^{-1}$ .
