# STÁTNÍ POZEMKOVÝ ÚŘAD

## OCHRANA PŮDY V PROCESU POZEMKOVÝCH ÚPRAV

Ing. František Pavlík, Ph.D.  
Státní pozemkový úřad

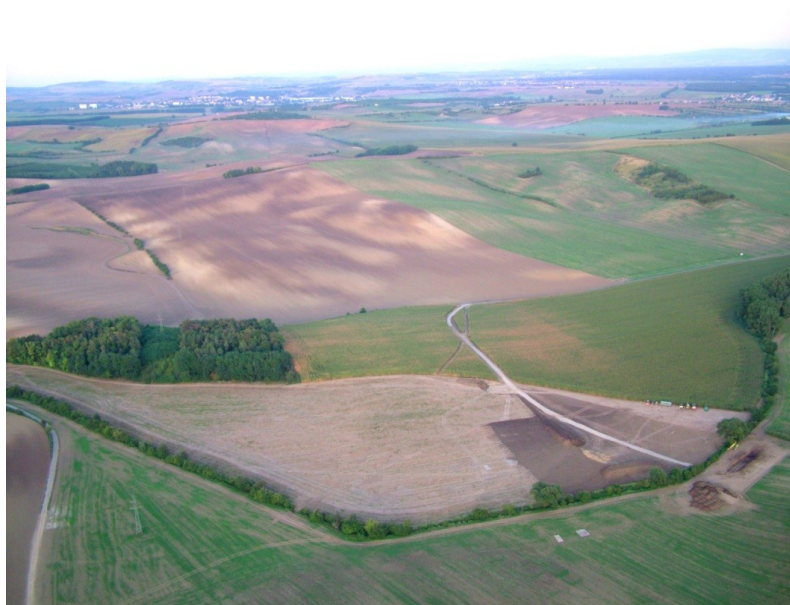
*stav před realizací k.ú. Šardice*

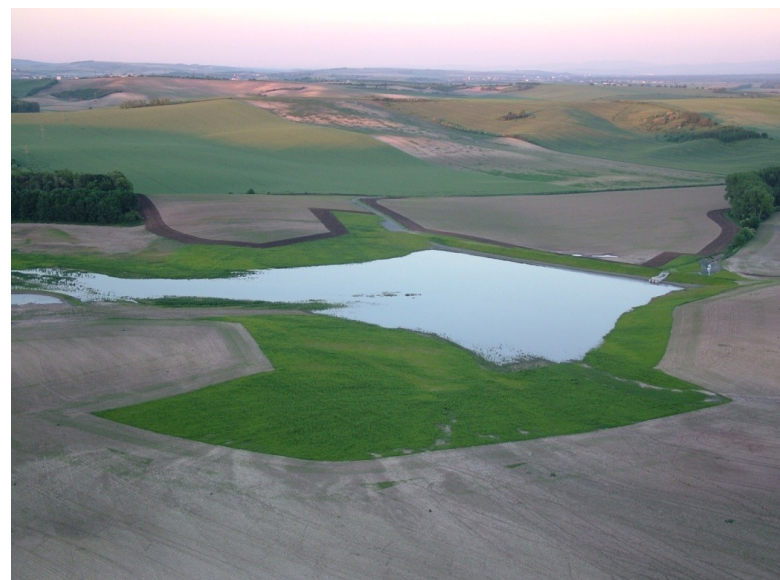
*stav po realizaci k.ú. Šardice*

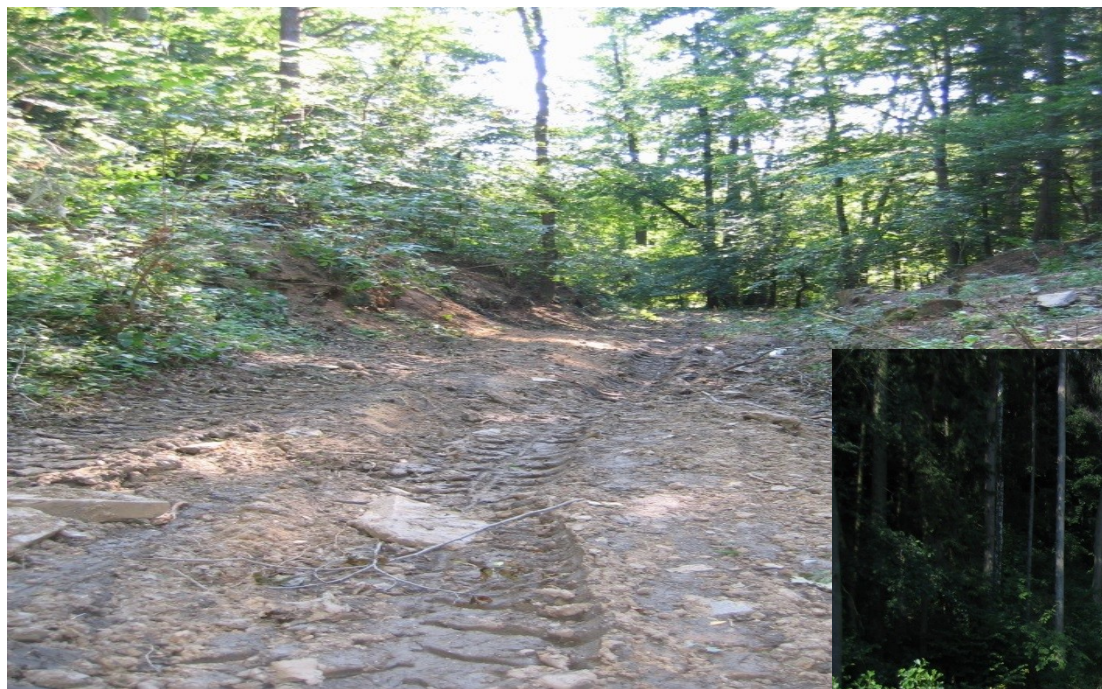
*stav před realizací k.ú. Skryje  
(okr. Havlíčkův Brod)*

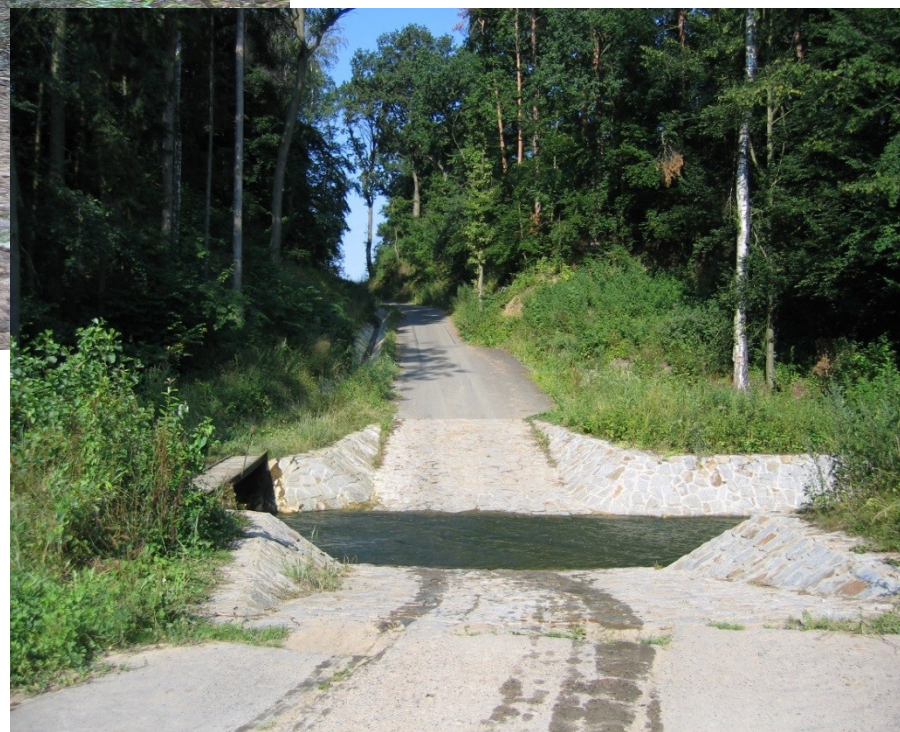
*stav po realizaci k.ú. Skryje  
(okr. Havlíčkův Brod)*

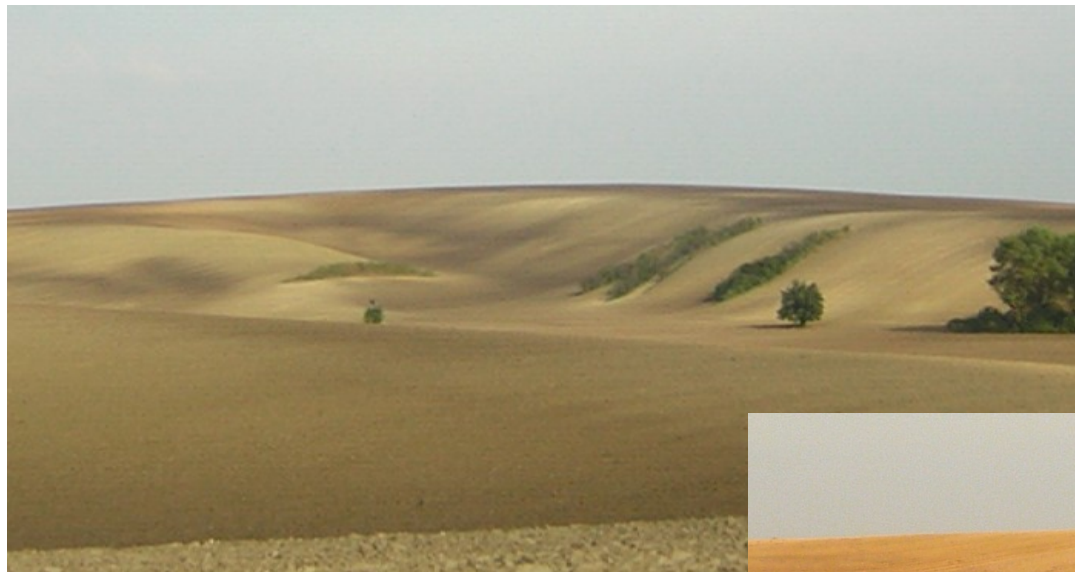
*stav před realizací k.ú. Šardice*

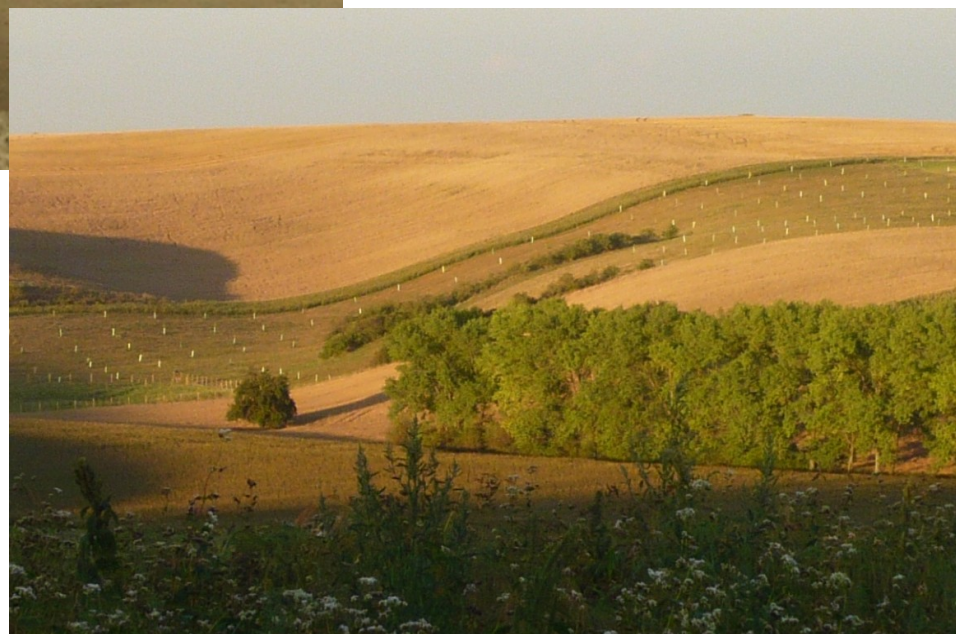
*stav po realizaci k.ú. Šardice*

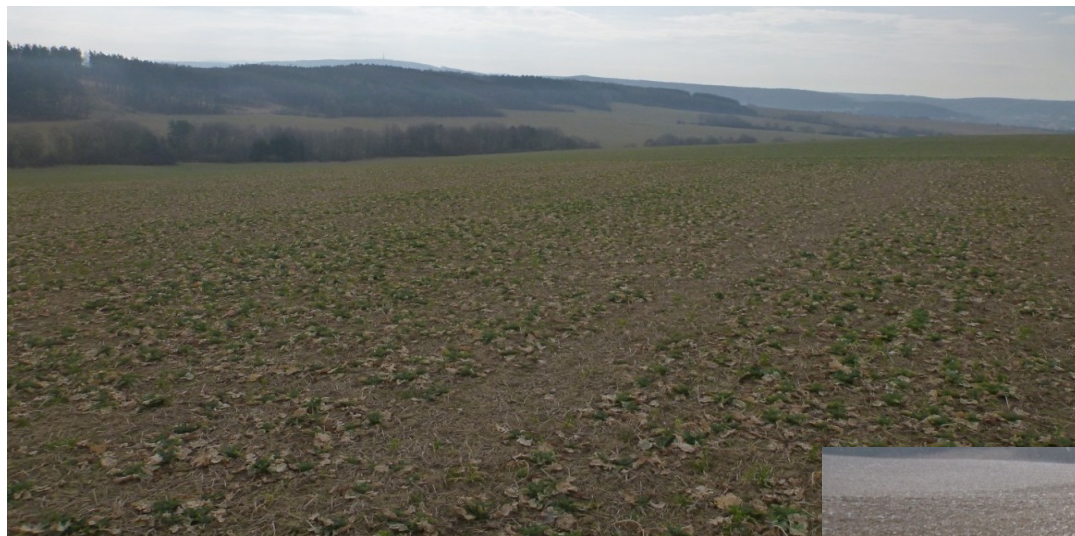
*stav před realizací k.ú. Lhotka u Zlína*

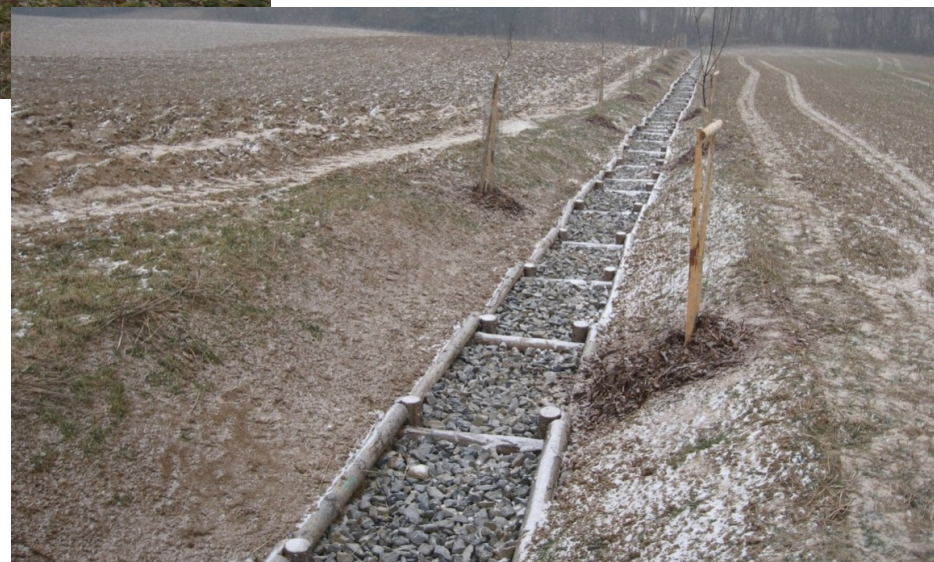
*stav po realizaci k.ú. Lhotka u Zlína*

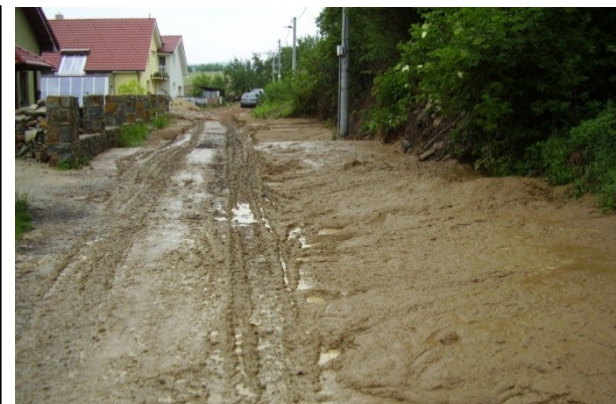
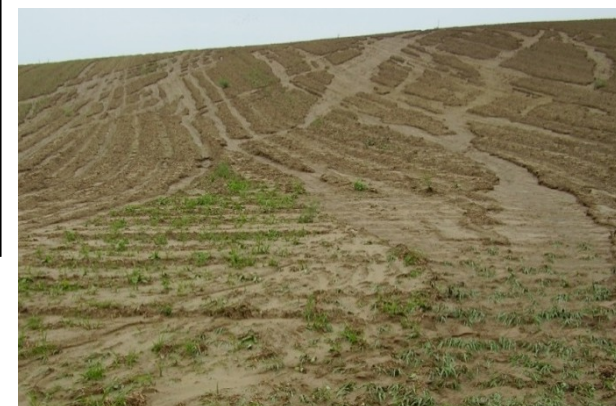
erozní událost v k. ú. Kostelec u Kyjova

**Typ:** eroze vodní - plošná, rýžková, rýhová

**Popis:** Po přívalemě deště došlo k erozi půdy na svazích nad obcí a vniknutí vod nesoucích značné množství sedimentů na místní komunikaci v obci a do zahrad a sklepů několika RD. Pole bylo bez porostu - zadiskovaný a zavláčený špatně vzešlý ozimý ječmen.

**Na stavbách, studních a ostatní infrastruktuře:** Vody vnikly do zahrad a sklepů RD. Nemovitosti byly znečištěny bahnem.
